# RENOVATIE STADIONVIADUCT

J.H. Reusink

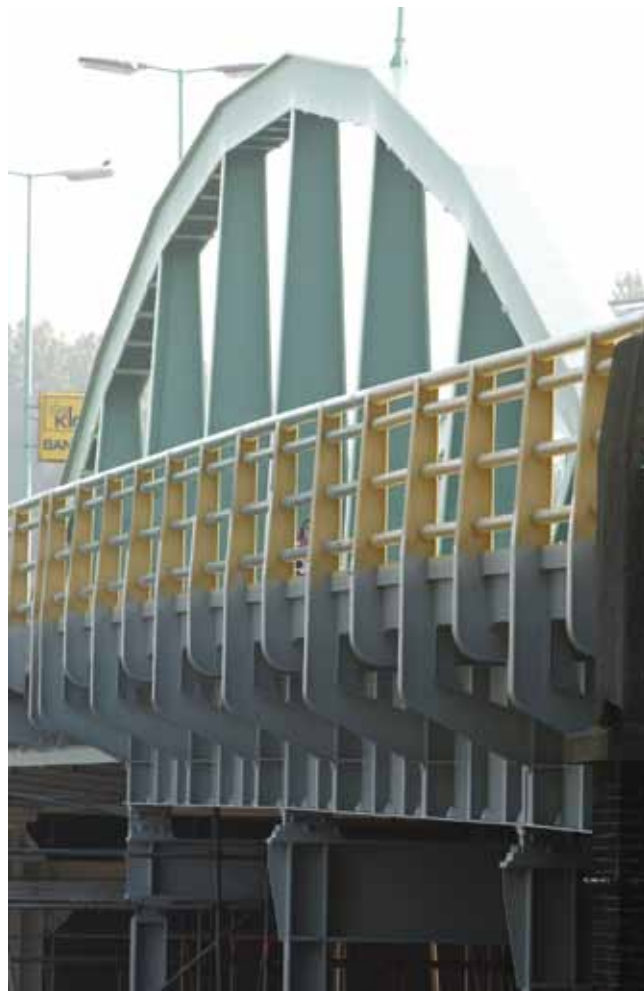
Tevens werd bij de noordelijke console achterstallig onderhoud geconstateerd ter plaatse van de staalconstructies onder het brugdek. Dit laatste heeft geleid tot aanzienlijke roestvorming en materiaal-reducties, met name bij de overgang tussen console en hoofd-ligger ter plaatse van de overgangsstraal in de boven-flens. Dit is juist de plaats, waar in 1974 hoge spanningen zijn berekend. De onderliggende staalconstructie vertoont op bepaalde plaatsen materiaal-reducties, mede veroorzaakt door concentraties zouten die tot daar door konden dringen door de open structuur tussen brugdek en de hoofdligger. Aanbevolen werd om alle, met het betondek in verbinding staande, secundaire liggers te vervangen. Hierdoor kwam een deel van de ondersteuning van de huidige leuning tijdelijk te vervallen. Tot slot verkeerde de conservering van de zich onder het brugdek bevindende staalconstructie in slechte staat, dit in schril contrast met de overige staalconstructies. De bevindingen van de uitgevoerde inspecties laten zien dat de algehele staat van het viaduct overwegend redelijk tot goed is dat er geen noodzaak is om tot algehele vervanging van het viaduct over te gaan. Wel moest zo snel mogelijk tot een vervanging van het gehele noordelijke fiets- en voetpad worden overgegaan mede gelet op het feit dat door roestende wapening loslatende betonschollen aanleiding tot schade zou kunnen geven.

*Grote voetpad consoles*

Met de beheerder is een plan ontwikkeld om de slechtste delen van het viaduct inclusief onderliggende dragende delen te verwijderen en door nieuwe grote geprefabriceerde constructiedelen te vervangen. Op deze wijze kon met een eenmalig grote investering het moeilijk toegankelijke onderhoudsvriendelijke gestapelde brugdek worden vervangen door een onderhouds-

vriendelijk orthotroop dek. Daarbij is door vervanging van het zware betonnen dek door een licht stalen dek de capaciteit van de consoles van verkeersklasse 3 verhoogd naar klasse 15.

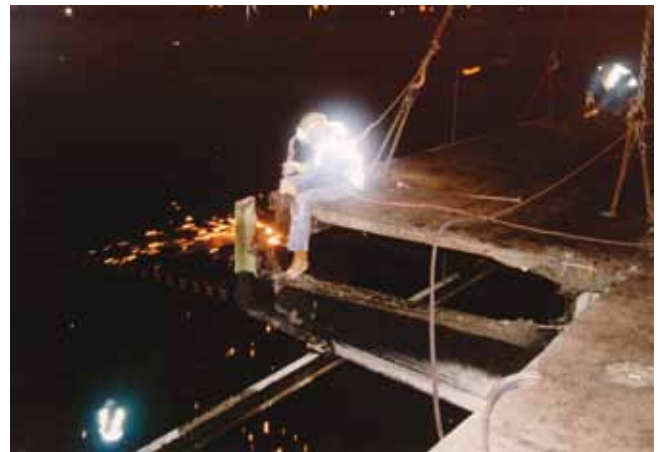
Begin 1997 bleek dat de toestand van het betonnen brugdek op de noordelijke console zeer slecht was. Achterstallig onderhoud resulteerde in afvallende delen en gaten in het betondek waardoor op de consoles een noodbeplanking moest worden aangebracht. Als tijdelijke maatregel werd een houten dek op het betonnen dek aangebracht waarna een onderzoek is gestart naar een definitieve oplossing. Het verschil tussen de staat van de noordelijke en zuidelijke console kan aan twee aspecten worden toegeschreven: verschil in kwaliteit van de slijtlaag en een experimenteel kathodisch beschermingssysteem in de tachtiger jaren aangebracht op de zuidelijke console.

*Slopen betonnen voetpad*

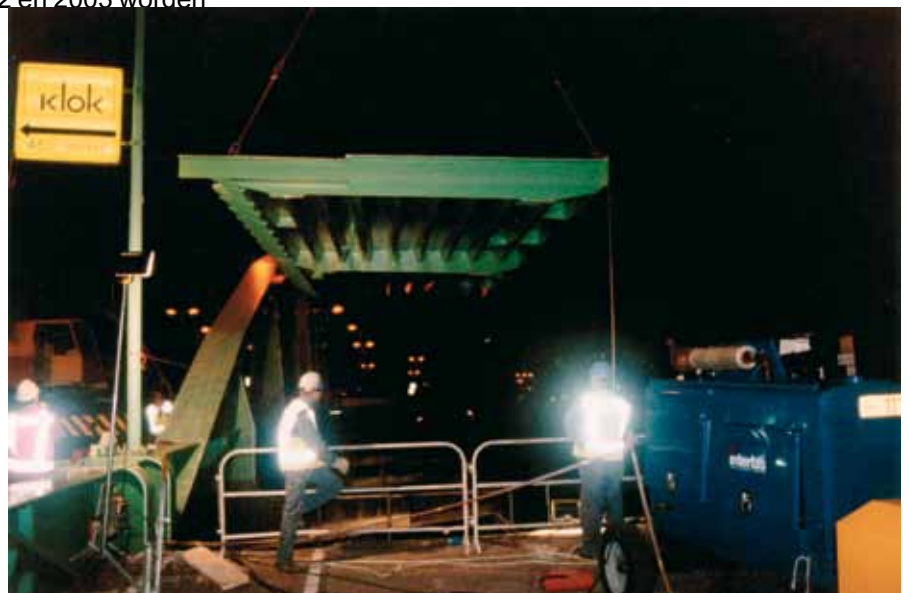
*Aanbrengen nieuwe stalen voetpad*

De uiteindelijk doorgevoerde renovatievariant resulteerde in het handhaven van de bestaande consoleliggers. Alleen het dek en langliggers werden vervangen door een nieuwe gestapelde dekopbouw (ortho-troop dek met kamplaten). De consoles werden daarbij ingekort en de leuning tijdelijk gedemonteerd en van voetplaten voorzien teruggeplaatst.

Het nieuwe orthotrope brugdek bestaat uit een, door trapeziumvormige langliggers verstijfd stalen dek (10mm) met een 6 mm dikke polyurethaan slijtlaag. Ter plaatse van de consoles wordt een plaatvormige dwarsdrager toegepast, waarbij de kruisende troggen worden onderbroken. Deze dwarsdrager wordt op twee plaatsen
