# RESTAURATIE VAN DE HISTOR

# ISCHE MELKBRUG IN HAARLEM

ing. J.C. Zoutendijk

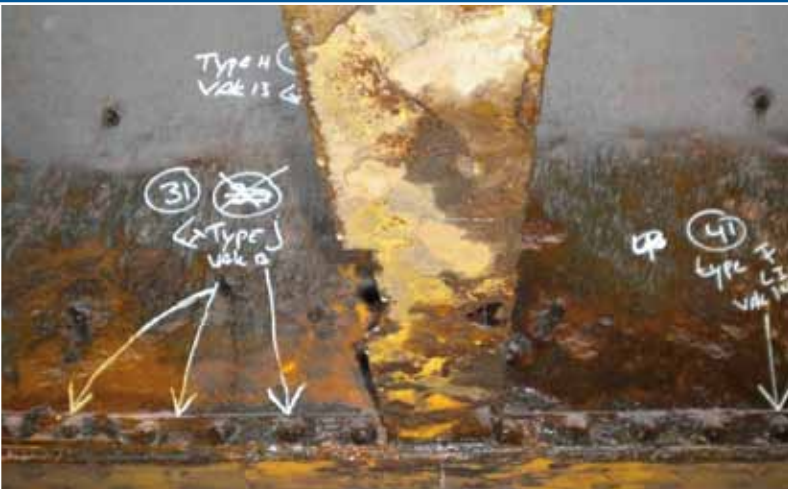
Linksboven: Schade aan flens dwarsverband  
rechtsboven: Schade aan het dwarsverband  
links: montage van de 6-armige brugdrager
