# RESTAURATIE VAN DE 3 BRUGGEN IN HARLINGEN

G. Jan Arends en Lilian Fopma

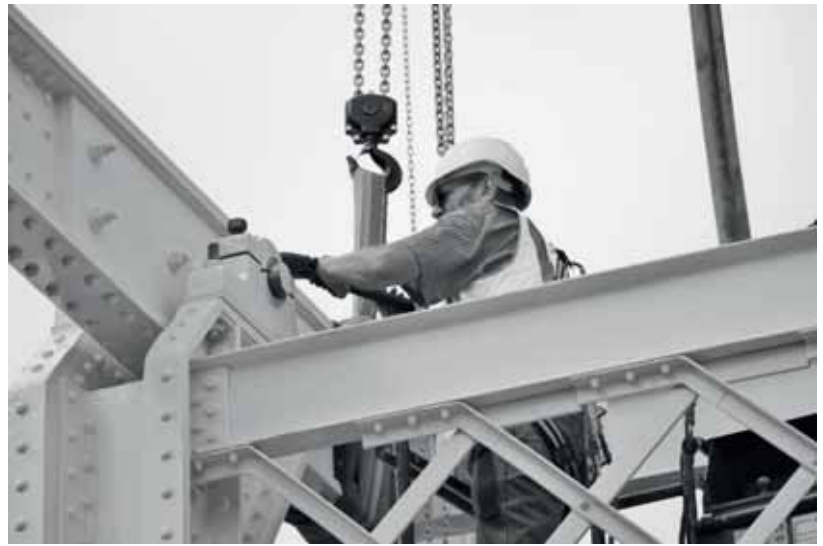
↑↓ 5 a en b Oosterbrug: detail hameipoort met vakwerk hameiregel en draaipunt balans. (© Ars)

De restauratie van de Oosterbrug viel voor een groot deel in categorie 3: vernieuwen. Zowel de hamei als de balans moesten verstevigd worden. De hameistijlen moesten worden voorzien van extra verstijvingsstrippen op de flenzen van de UNP's. Bij de balans moesten extra strippen aan de boven- en onderzijde van de samengestelde priemen worden aangebracht. Op de hameistijlen waren ter plaatste van de vereiste verstevigingen geen klinknagels aanwezig maar bij de balans was dit wel het geval. Daarom zijn de strippen van de hamei gelast en die van de balans geklonken (fig. 5.a en b).

Voor de balans had dit verregaande consequenties. De bestaande geklonken strippen moesten eraf gehaald worden. Dit hield in dat alle klinknagels over een lengte van 8 meter moesten worden verwijderd. De bestaande strip werd vervangen door een twee keer zo dikke strip en na het overnemen van de gaten en het preconserveren ervan zijn de nieuwe strippen weer door middel van klinknagels vastgezet.

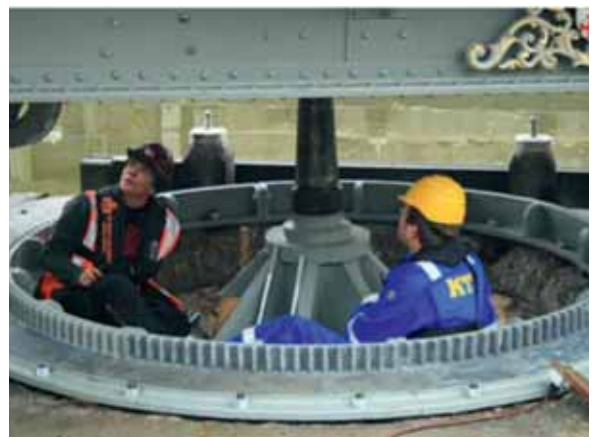
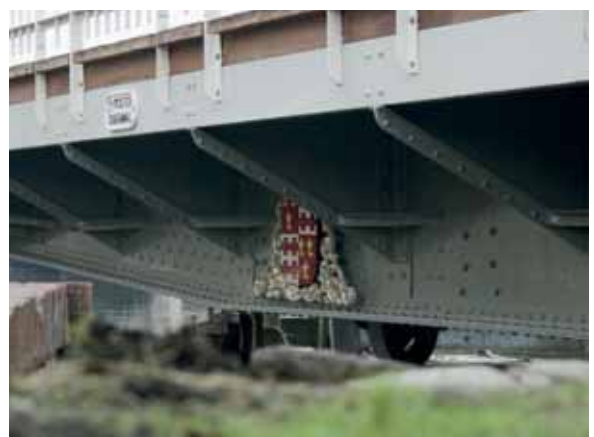
➤ 10.a Gerestaureerde draaikrans met spil van de Franekereindsbrug. (© dBdG)

➔ 10.b Detail draaipunt Franekereindsbrug met gerestaureerde naamplaat oorspronkelijke bouwer en het wapen van Harlingen. (Ars)

Een mooi voorbeeld van de hiervoor genoemde stelregel 'zo weinig als mogelijk en zoveel als noodzakelijk' is de draaikrans van de Franekereindsbrug (fig. 10.a, blz.29). Deze was plaatselijk uitgesleten. Door de positie van de krans een derde te draaien, schoven de sterk versleten tanden op en konden de ongebruikte tanden benut worden. Hierdoor

kon de tandkrans behouden blijven en werd met machinaal nabewerken in combinatie met een nieuw rondsel feitelijk weer een 'nieuwe' situatie verkregen. De keuze om alle drie bruggen (semi) handbediend te laten, is een uitzonderlijke en verdient alle lof en respect. Het watererfgoed wordt op deze wijze ook werkelijk als zodanig beleefd. Brugwachters draaiend aan een handwiel of rondjes lopend achter een bedieningskruk doet menigeen stilstaan bij de tijd van toen. In het publieke domein wordt iets van nostalgie ervaren.

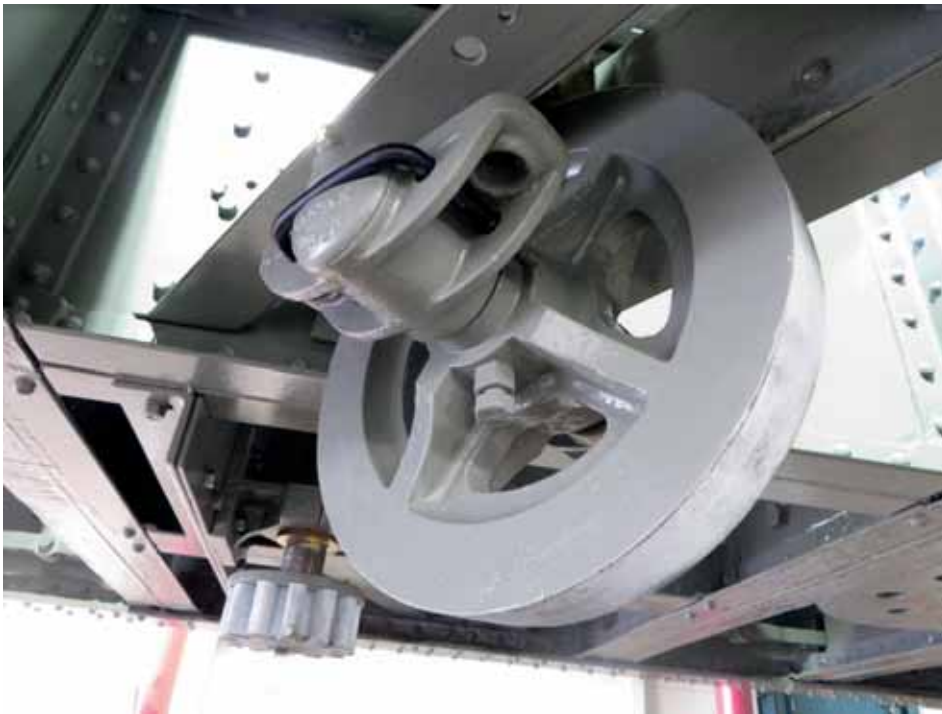
11 Gerestaureerde en geconserveerd loopwiel van de Franekereindsbrug. (© dBdG)

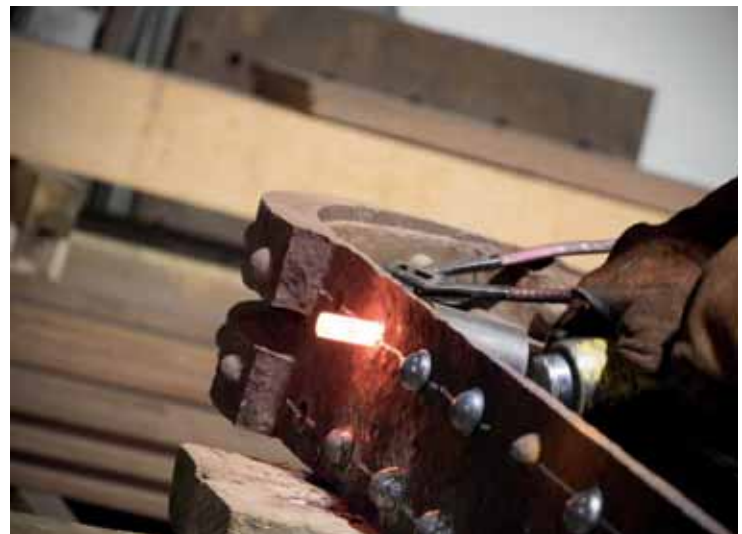
13.a Aanbrengen klinknagel. (© dBdG)

Bij de restauratie zijn de drie bruggen losgemaakt van de onderbouw en op een ponton gehesen. Vervolgens zijn ze naar de constructiewerkplaats van De Boer & De Groot gebracht, alwaar de bruggen op vakkundige wijze zijn gerestaureerd. Daarbij is zoveel mogelijk het oude karakter van de bruggen gehandhaafd. Ook is gebruik gemaakt van oude technieken, zoals het klinken van de verbindingen (fig. 13.a en 13.b). Slechte stukken staal, buiten de

klinkverbindingen om, zijn vervangen door middel van uitslijpen en vervolgens inlassen van nieuwe stukken. Over het algemeen wordt de stelregel gehanteerd dat een materiaalverlies van circa 30% is toegestaan. Bij constructieve delen gaat dit in samenspraak met de constructeur en worden zo nodig extra voorzieningen getroffen. De lasbaarheid van honderd jaar oud staal blijft een punt van zorg en aandacht. Alhoewel moderne technieken als materiaalonderzoek en oneindig veel soorten lasmateriaal en -methoden tot onze beschikking staan, is en blijft de praktijk allesbepalend. De kundigheid van de smids-bankwerker, zijn of haar beoordeling van het smeltbad gedurende het lassen en het uiterlijk van de las zijn doorslaggevend voor het inzicht of er een goede verbinding tot stand is gebracht. Door lasnaden voor te bewerken en de lassen na te bewerken kunnen dergelijke ingrepen nagenoeg onzichtbaar worden uitgevoerd.

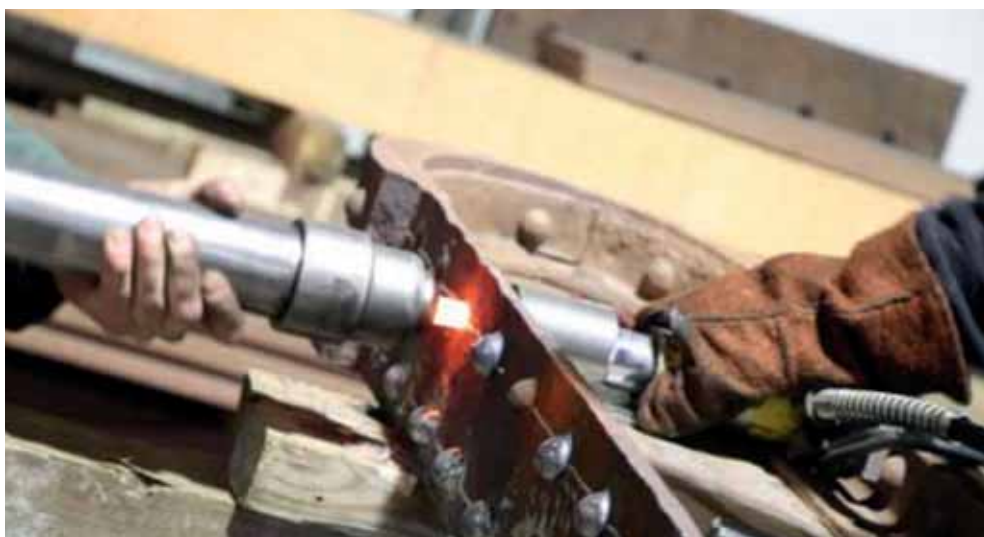
13.b klinken: op de gloeiend hete steel wordt een kop 'gestuikt' (© dBdG)

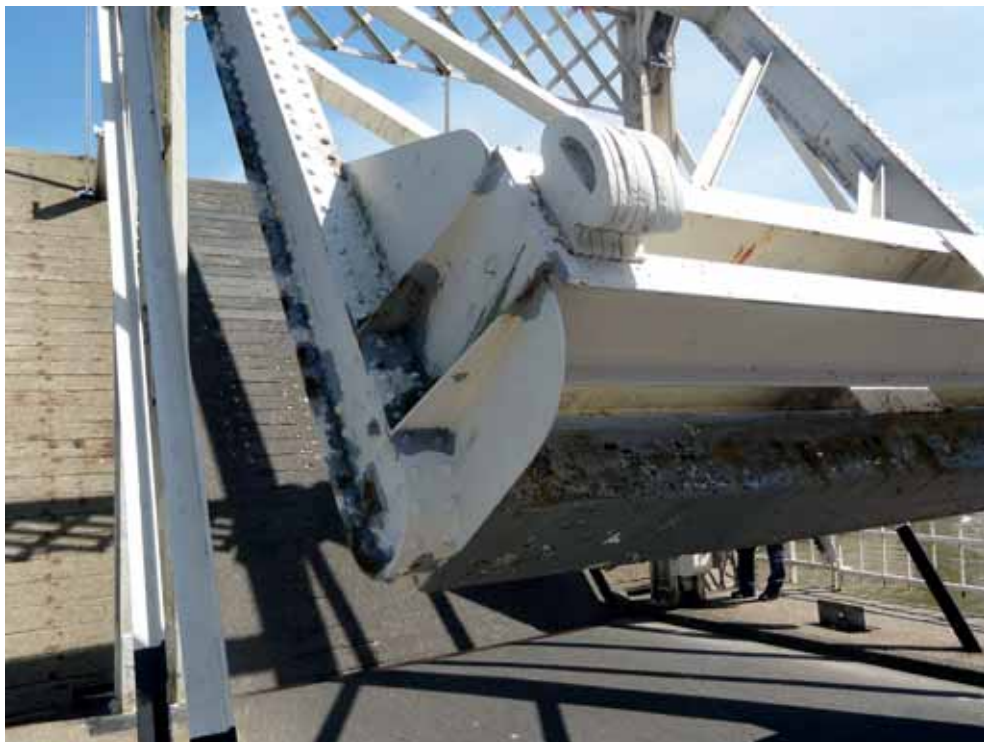
14 Verzwaard contragewicht Oosterbrug. (© Ars)

Ook bij het ontwerp van de nieuwe ballastkist, moesten er een aantal lastige afwegingen gemaakt worden (fig. 14). Naast constructieve veiligheid spelen esthetiek en de conservering een grote rol. Hoe zorg je dat de balans haar slanke silhouet weer terugkrijgt, passend in het geheel en zonder gekunsteld te zijn?

Door de kist niet rechtstreeks tegen de priemen aan te monteren maar op de oorspronkelijke wijze met hoeklijnen met daar tussenin de geklonken INP's en een gepaste afstand van de priemen werd een situatie verkregen die aan alle drie criteria voldeed. Bovendien geeft het resultaat het gevoel dat het nooit anders geweest is. Een minder geslaagde wijziging in het verleden is daarmee ongedaan gemaakt.

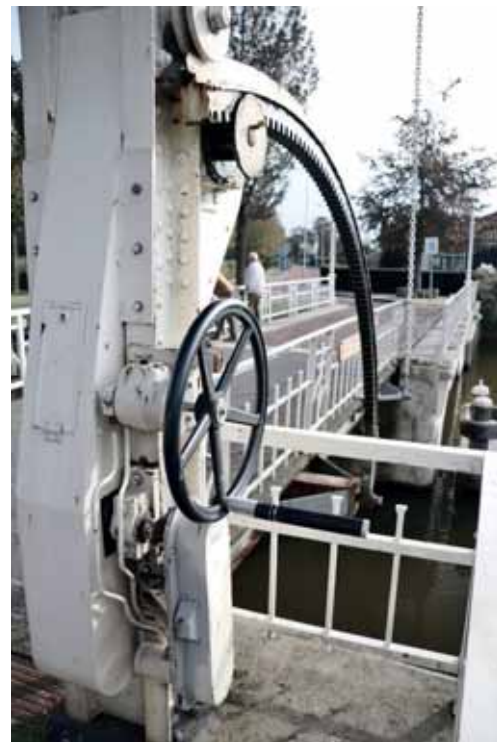
↑ 16.a en b Bewegingswerk Singelbrug. (© dBdG)

Alle lagers van de bruggen bestaan uitsluitend uit bronzen glijlagers, vanzelfsprekend waren deze uitgesleten en moesten ze gereviseerd worden. Met vernuftige oplossingen konden alle lagers worden hergebruikt.

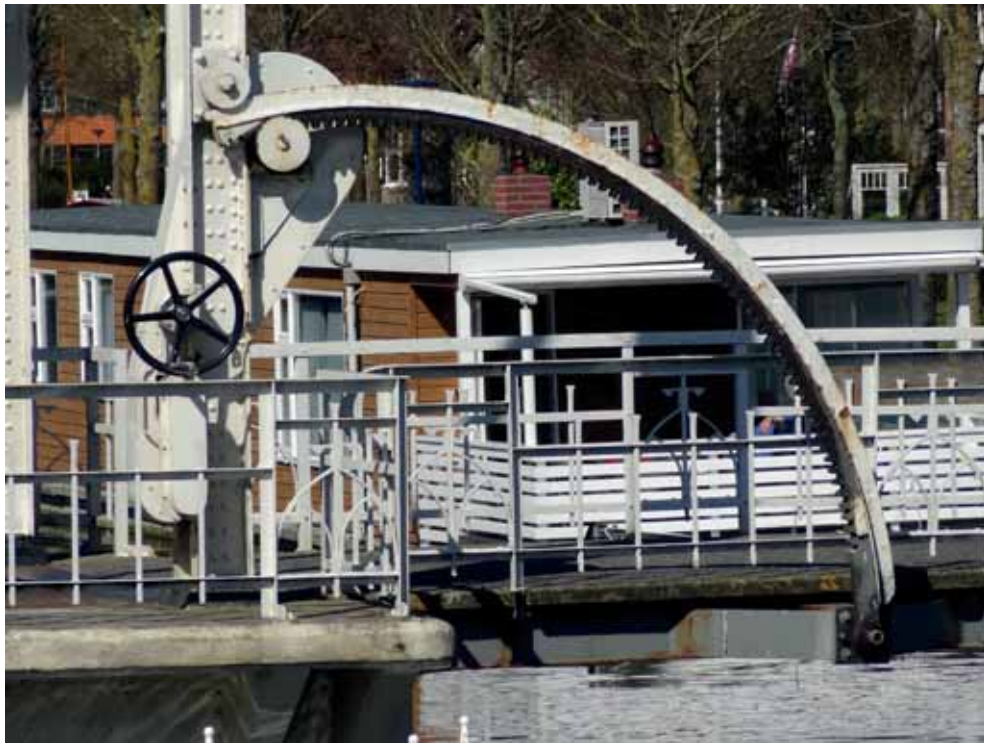
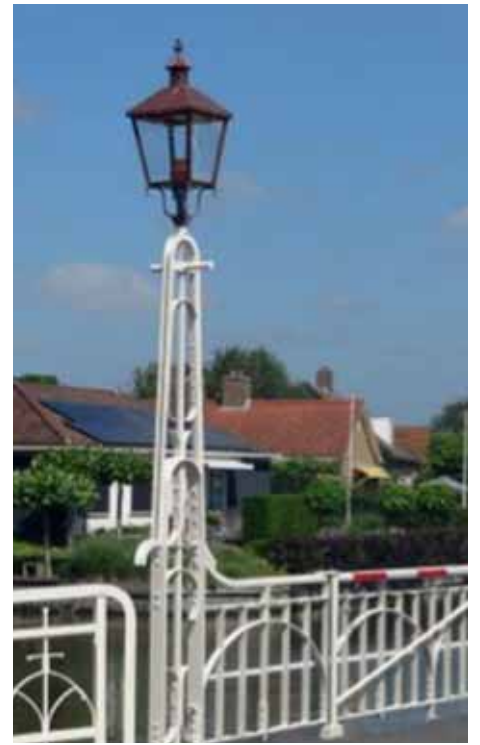
In het laatste geval zou de totale balustrade rond de drie bruggen één geheel vormen. Het bestaande hekwerk uit 1952 was duidelijk

17 Opnieuw gemaakte lantaarn en balustrade (rechts) bij de Oosterbrug volgens oorspronkelijk ontwerp. Rechts van de lantaarn, voor de balustrade een afsluithek aan de Franekereind zijde. (© Ars)

minder fraai dan de beide andere. Uiteindelijk is er voor gekozen om het uiterlijk van het oorspronkelijke hekwerk uit 1908 terug te brengen (fig. 17).

Datzelfde geldt voor de straatverlichting op de Oosterbrug. De oorspronkelijke verlichting was verdwenen, maar men heeft deze zo goed mogelijk nagemaakt vanaf oude tekeningen en foto's. De fraaie nieuwe lantaarnpalen op de Oosterbrug zijn van geklonken staal, die op de Singelbrug en de Franekereindsbrug zijn van gietijzer. Alle onderdelen zijn van een nieuwe, moderne conservering voorzien. In 1916 werd als eerste de Franekereindsbrug gerestaureerd (fig. 18). Het jaar daarop volgde de Oosterbrug en in 2018 de Singelbrug. Laatstgenoemde brug is onlangs teruggeplaatst.
