RENOVATIE STALEN BRUGGEN DOOR ALUMINIUMSPUITEN

drs. E.J.D. Uittenbroek
Lid NBS

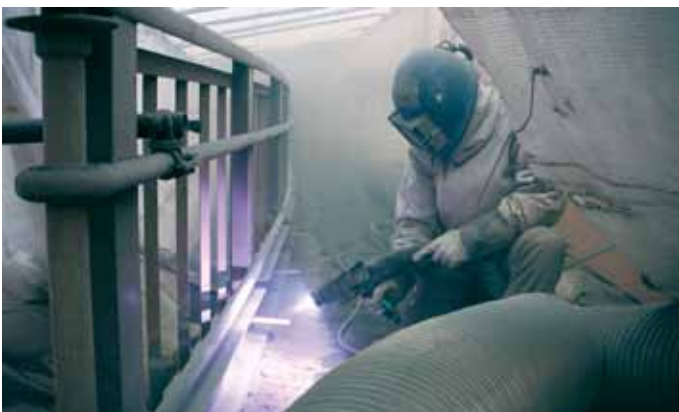
In de brug waren breuken ontstaan bij de klepconstructie: de opleggingen waren aangetast en er zaten scheuren in de orthotrope rijvloer. Omwonenden klaagden over lawaai, waarop de gemeente Jansen Venneboer B.V. uit Wijhe verzocht om een inspectie uit te voeren. Bij inspectie bleek dat in het orthotrope rijdek de troggen haaks op rijrichting waren aangebracht. De ervaring van Jansen Venneboer B.V. is dat bruggen die zo verstaald zijn meestal na zo'n 15 jaar schade hebben. Het brugdek had een zichtbare deining bij passage van beladen vrachtwagens. In eerste instantie zijn meteen wat noodmaatregelen genomen voor tijdelijke versteviging.

Wat het beton betreft lag er al een ouder inspectierapport, Maar gezien de ernst van de toestand moest er een lange termijn oplossing komen, die door betonrenovatiebedrijf Kiwitz Jaki werd aangedragen. De noodmaatregelen wonnen een jaar, ze bestonden onder meer uit het aanbrengen van schotten om de belasting van vrachtwagens beter te verdelen. De rijbreedte moest ook verminderd worden, zodat alleen personenwagens er nog in twee richtingen tegelijk overheen konden.

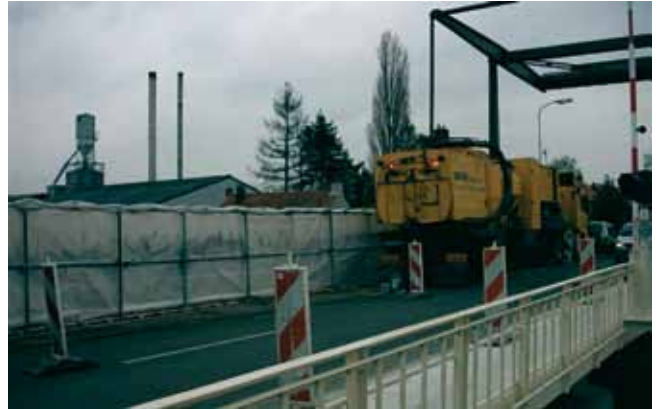
De brug wordt ingepakt om hem te kunnen metalliseren

Voor het aanbrengen van een metallische deklaag wordt een spuitpistool gebruikt waarin twee draadelektroden synchroon worden aangevoerd. Tussen de twee draden wordt door middel van een elektrische spanning een vlamboog getrokken. Hiertussen wordt het metaal bij een temperatuur van een paar duizend graden gesmolten, en de gesmolten deeltjes worden op het te coaten object

gespoten. Door de hoge temperatuur resulteert dit in een goede hechting. Ook een gasge-dreven systeem wordt veel toegepast, dit geeft echter een iets minder compacte zetting van de aluminium-specters.

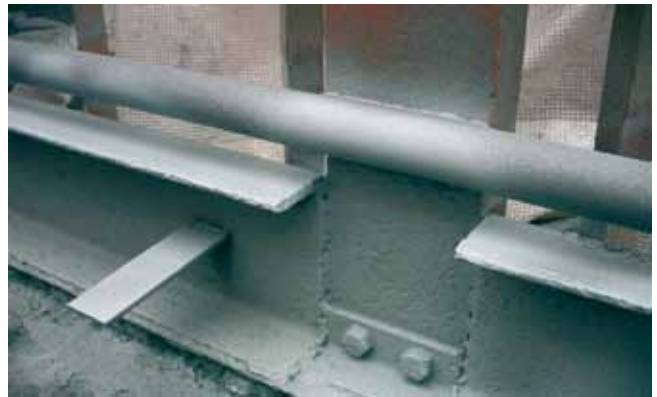
De brug is geconserveerd met een aluminiumlaag

In geval van de brug bij Etten werd een zinkaluminiumlegering toegepast, aangezien bijgestort beton alkalisch is en het amfotere aluminium (zowel gevoelig voor zuren als voor basen) in pure vorm aangetast zou kunnen worden. De koppelstukken zijn behandeld met aluminium gevolgd door een sealer.

Er wordt aldus een beschermende aluminiumlaag opgebracht, die zijn werking deels dankt aan het afsluiten van het te beschermen metaal van lucht, zoals bij coatings, en deels aan een opofferende werking ("kathodische bescherming") die het onedeler aluminium of zink heeft ten gunste van het onderliggende staal. Zuurstof uit de lucht zal zich dus aan het aluminium of zink binden, en het staal ongemoeid laten. Ook bij scheuren in de thermisch gespoten deklaag vindt deze bescherming plaats. Spleetcorrosie wordt hierdoor tot staan gebracht, evenals corrosie in putten onder het staaloppervlak. Ook onbedekt staal ter plaatse van defecten (zoals krassen) wordt kathodisch beschermd.
