RECONSTRUCTIE SCHIPHOLDRAAIBRUG

J.H. Reusink

De vervanging van de Schipholdraaibrug over de Ringvaart van de Haarlemmermeerpolder nabij Schiphol is uitgevoerd in opdracht van provincie Noord Holland. Vanuit een inspectie en reparatie advies met verschillende scenario's is uiteindelijk gekozen voor een nieuwe draaibrug op de bestaande pijler en met behoud van de bestaande aandrijving. De nieuwe brug heeft echter een eigentijdse vorm gekregen om de voldoen aan de huidige eisen van het verkeer. Tegelijkertijd zijn de gemetselde landhoofden uitgegraven en van trekstangen voorzien.

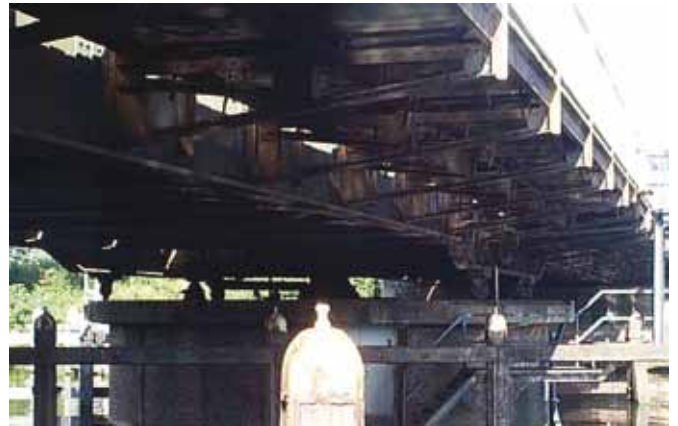
Onderzijde oude brug met draaipijler

De oude Schipholdraaibrug was een symmetrische draaibrug met een asymmetrisch dwarsprofiel. De oostelijke doorvaartwijdte bedroeg 13 m, de westelijke 14 m. De bovenbouw van de oude brug bestond uit twee geklonken plaatliggers met een hoogte van 2 m, daartussen een balkrooster met houten dek. Aan beide zijden van de brug werden destijds consoles aangebracht waarop zich aan de zuidzijde een voetpad en aan de noordzijde een (breder) fietspad bevonden. De breedte van de brug bedroeg 12 m, de lengte 53 m. De onderbouw van de brug bestond uit twee landhoofden en een middenpijler. Op de middenpijler bevond zich het taatslager en de vier zwenkwielen die over een stalen loopbaan bewogen. In de middenpijler was het elektromechanisch bewegingswerk ondergebracht dat de brug door middel van een krukarm aandreef. Op het noordelijke landhoofd bevond zich het elektrohydraulisch opzetwerk. De brug werd bediend vanuit het

naast de middenpijler gelegen brugwachtershuisje. De brug is gebouwd in 1934.

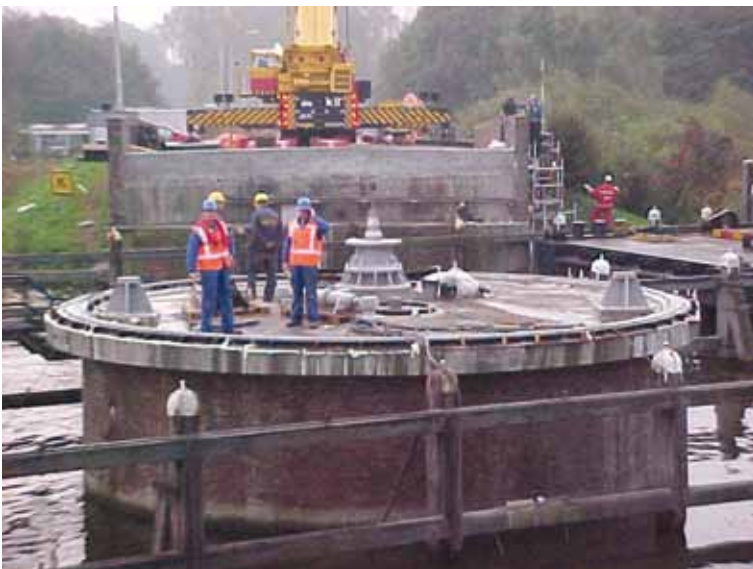
Vernieuwde draaipijler

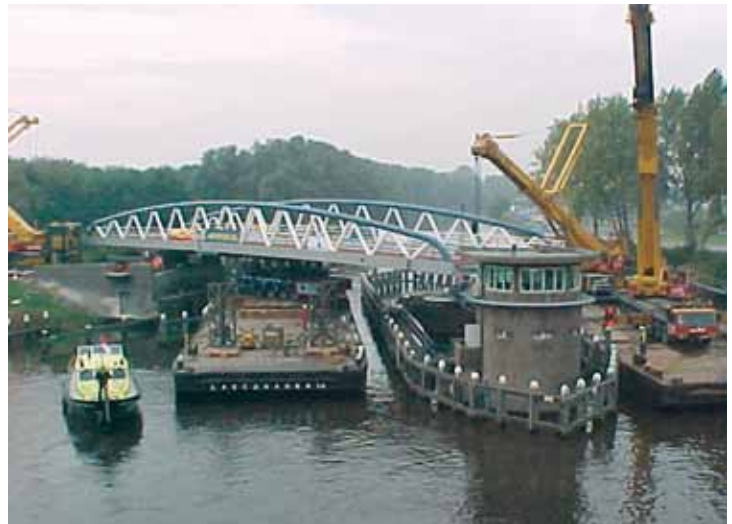
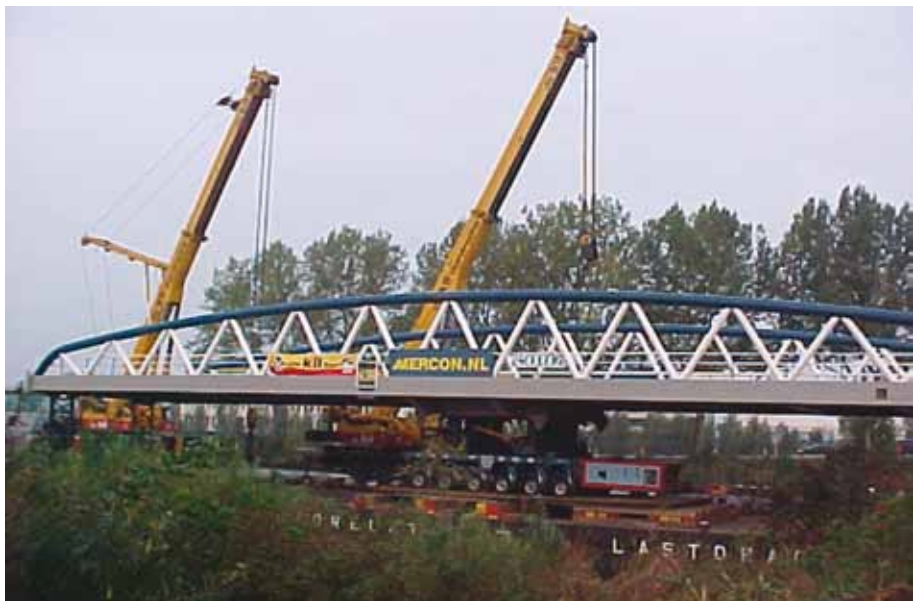
Inhijzen nieuwe brug

Het gewicht van de nieuwe brug was een punt van aandacht. Om de bestaande pijler niet extra te belasten werd gestreefd naar een gelijk constructiegewicht. Uiteindelijk werd dit 280 ton hetgeen ca. 20 ton meer is dan de oude constructie.

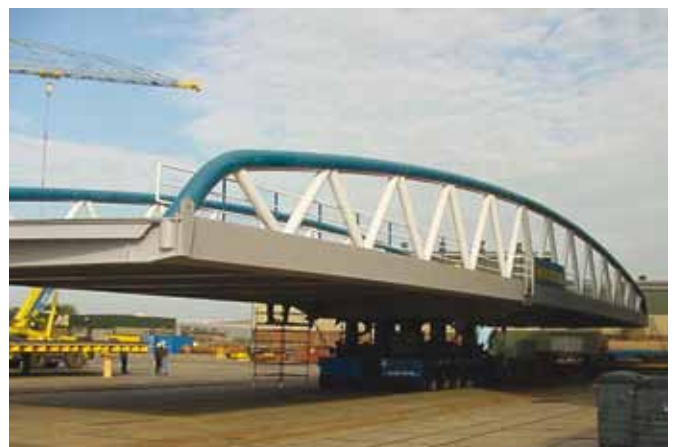
Nieuwe brug op rolplateau gereed voor vervoer naar de bouwplaats

Mercon Steel Structures B.V heeft het werk aan genomen en heeft de nieuwe brug in november 2001 na een korte bouwtijd van 9 maanden gemonteerd.
