AANVARING SUURHOFFBRUG IN ROTTERDAM

ir. Y.M.J.J. Hollman

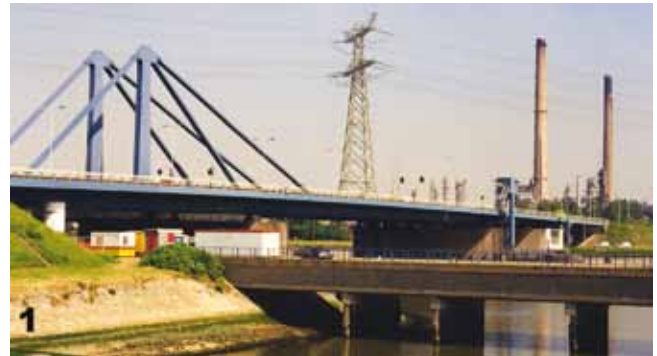
Afb. 1: Overzicht Suurhoffbrug,

De Suurhoffbrug is gerealiseerd in de beginjaren '70, ontworpen door Gemeentewerken Rotterdam, Afdeling Staalbouw en gebouwd door Lubbers' Constructiewerkplaatsen en Machinefabriek “Hollandia”, kortweg Hollandia, te Krimpen aan de IJssel. Feitelijk zijn het twee bruggen naast elkaar: een verkeersbrug en een spoorbrug ten westen van de verkeersbrug. In 1974 is aan ontwerpers en bouwers van de verkeersbrug de “Nationale Staalprijs” door de

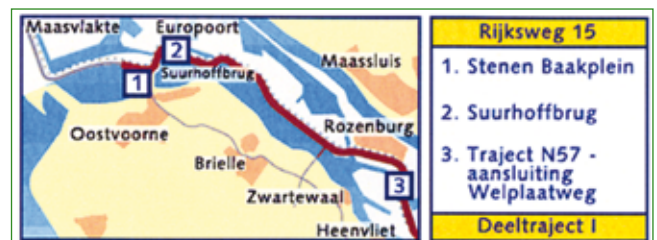
Afb. 2: Trajectnota,

Trajectnota/MER - deeltraject I

Deeltraject I loopt van de Maasvlakte tot de aansluiting Welplaatweg.

In dit deeltraject worden drie verschillende locaties onderscheiden.

1. Stenen Baakplein

Vooruitlopend op de afronding van de tracé/m.e.r.-procedure wordt bij het Stenen Baakplein uiterlijk 2004 een volledig ongelijkvloerse kruising gerealiseerd. De toe- en afritten van de noordelijke baan zijn bereikbaar via een secundaire weg.

2. Suurhoffbrug

In het uit te werken benuttingsalternatief, variant C in de Trajectnota/MER, blijft de huidige brug bestaan (2x2 rijstroken).
