# DE PROVINCIALE SLUIS IN HET REITDIEP BIJ ZOUTKAMP

ir. G.J. Arends

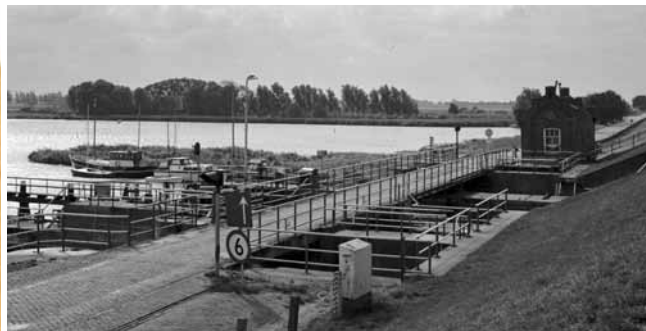
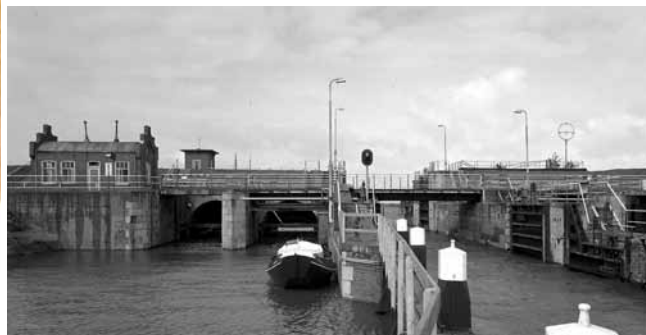
Links boven: Aanzichten en doorsneden van de vaste bruggen over de buitenste uitwateringssluizen.

rechts boven: Ongelijkarmige draaibrug uit 1912.

rechts onder: Binnenfront van de Provinciale Sluis met ongelijkarmige draaibrug.

In 1912 werd de dubbele draaibrug vervangen door een enkele ongelijkarmige draaibrug<sup>3</sup>. De nieuwe overbrugging kreeg vrijwel dezelfde breedte als de oude brug. Daaruit kan worden opgemaakt dat niet de toename van het wegverkeer oorzaak voor vervanging was. Wel kan een toename van de zwaarte van de voertuigen van invloed zijn geweest. Omstreeks die tijd was ook het autoverkeer in opkomst. Mogelijk was de dubbele draaibrug daarvoor niet stabiel of stijf genoeg.

De nieuwe draaibrug overbrugde de schutsluis en de naastgelegen uitwateringssluizen aan de zuidwestzijde. De naastgelegen uitwateringssluizen aan de noordoostzijde kreeg een vaste brug. De beide bestaande vaste bruggen boven de buitenste uitwateringssluizen moesten worden gedemonteerd en vervolgens werden omgebouwd volgens de afmetingen en de samenstelling van de nieuwe

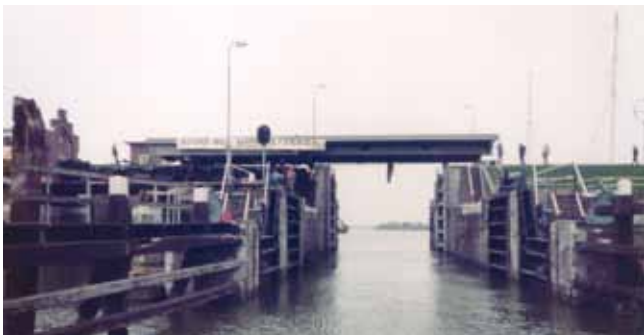
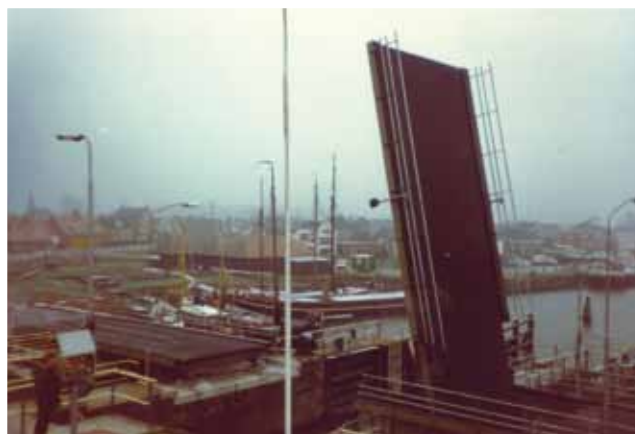
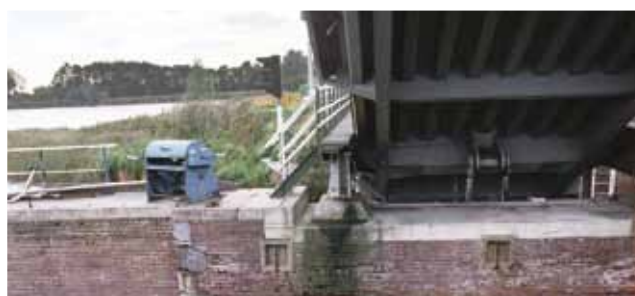
*Boven: Plaatsing val van de basculebrug in 1982.  
rechts boven: Basculebrug in open stand. Het draaipunt ligt  
boven de doorgang naar de uitwateringssluis.  
rechts onder: Onderzijde brug met hydraulische cilinders van  
het bewegingswerk.*

In 1979/1982 is de ongelijkarmige draaibrug vervangen door een basculebrug. De nieuwe brug overspant alleen de schutsluis en is duidelijk breder dan de voorgaande draaibruggen. Autoverkeer kan gemakkelijk gelijktijdig in twee richtingen over de brug. Over de uitwateringssluizen zijn vaste bruggen gebouwd. De in een slechte staat verkerende Provinciale Sluis wordt momenteel gerestaureerd. De overbrugging verkeert nog in een goede staat van onderhoud, zodat deze niet hoeft te worden gerestaureerd.
