# RESTAURATIE VAN DE BOLGERIJENSEBRUG

ing. J.C. Zoutendijk

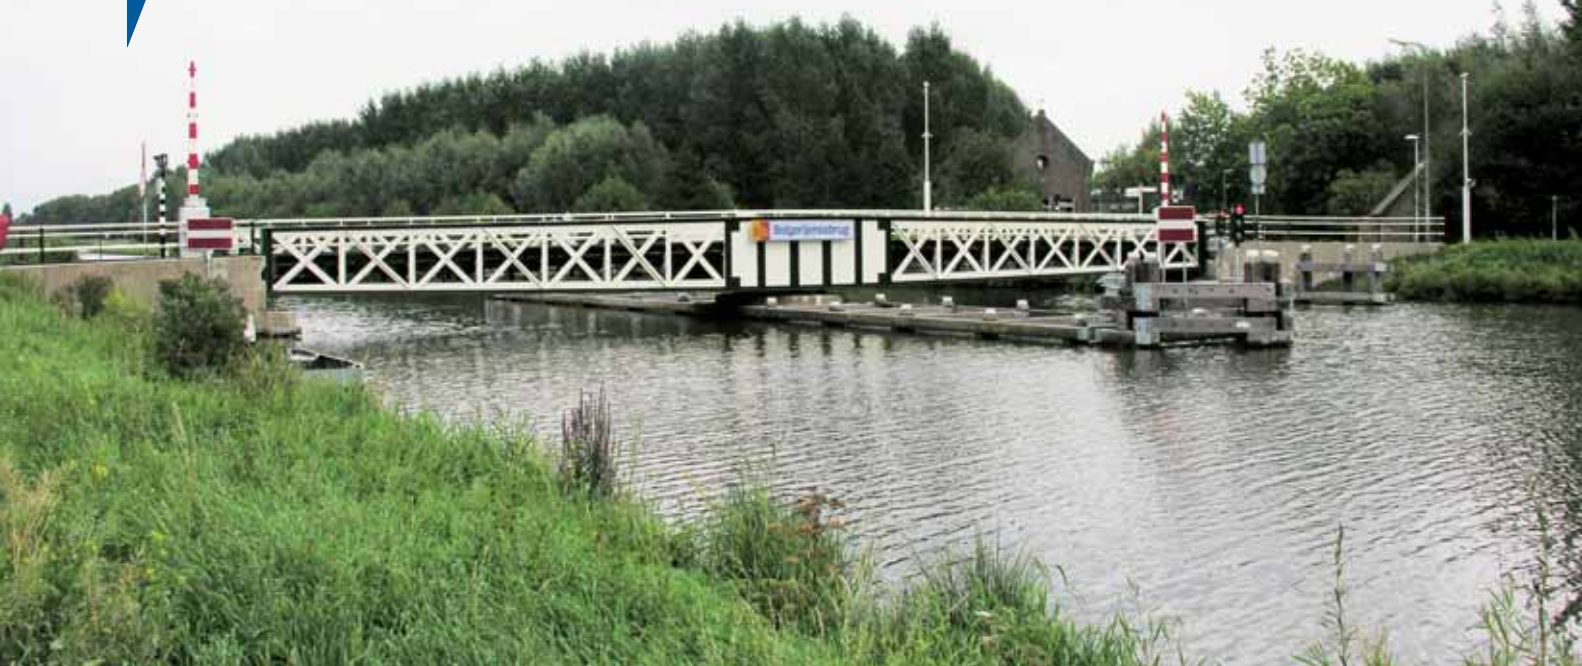
afb. 1 De Bolgerijensebrug

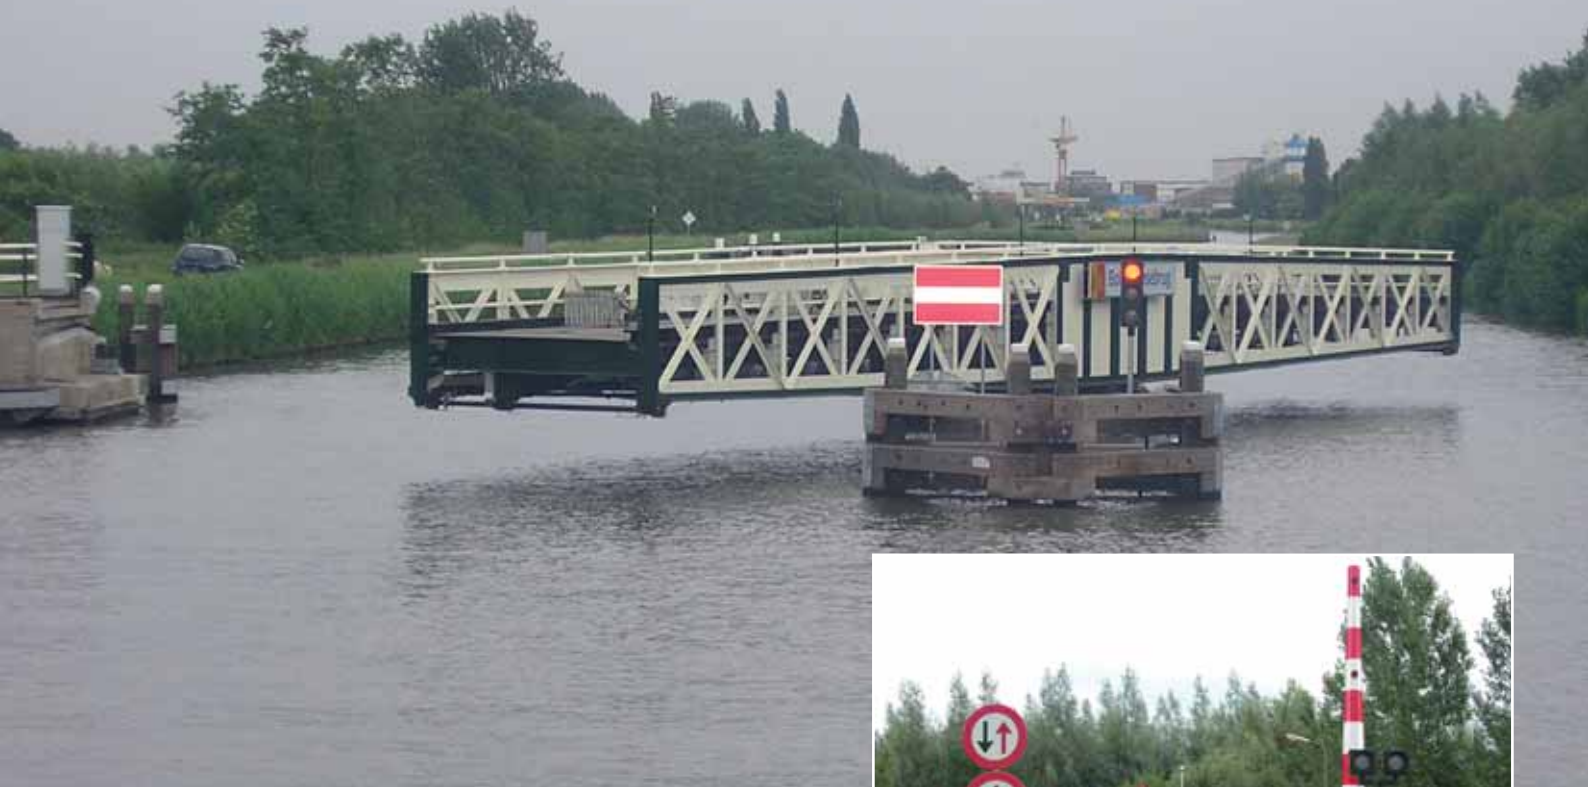
afb. 2 De brug in half open stand (foto ing. J. Stout)  
inzet: afb. 3 De brug gezien in de rijrichting

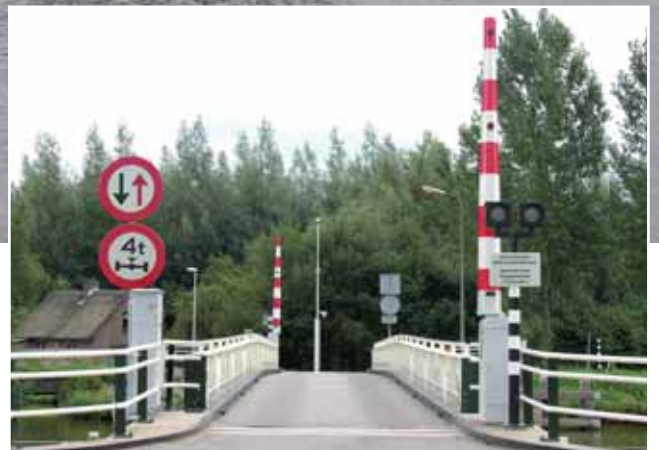
De brug kon alleen met de hand worden bediend. De afsluitbomen werden door de brugwachter ook handmatig gesloten. Daarna diende de klink van de vergrendeling gelost te worden door het bedienen van een hendel die aan de leuning van de brug was bevestigd. Door een staalkabel aan de hendel werd de klink onder de brug gelicht. Voordat de brug open kon worden gedraaid moest het opzetwerk gelost worden. Dit deed de brugwachter door met een handslinger via een afsluitbare straatpot in het midden van het brugdek een conische tandwieloverbrenging onder de brug te bedienen. Van hieruit gingen twee lange assen, elk naar een brugeinde, met aan het eind een wormvertanding dat een wormkwadrant een kwartslag kon verdraaien waardoor via een dwarsas de opzettrollen konden worden gekanteld. Nu was de brug vrij om te draaien. Het bewegingswerk om de brug te draaien bevond zich onder de brug. Ongeveer in het midden van de brug was een aparte afsluitbare straatpot waardoor een handslinger gestoken kon worden waarna het draaimechanisme kon worden bediend. Dit bewegingswerk bestond uit een samenstel van tandwielen met een rondsel dat zich langs een op de middenpijler bevestigde tandbaan (tandkrans) kon afwikkelen. Deze tandbaan was tevens de rolbaan voor de loopwielen (brugondersteuningswielen). De brug in vrije draaistand was in evenwicht en

steunde met haar gewicht volledig op de taats van een smeedijzeren spil die in de beton van de middenpijler was verankerd. De loopwielen verzekerden de brug tegen kantelen. Het geleidewerk aan weerszijden van de brug moest deze behoeden tegen aanvaringschade van de brug in open stand.

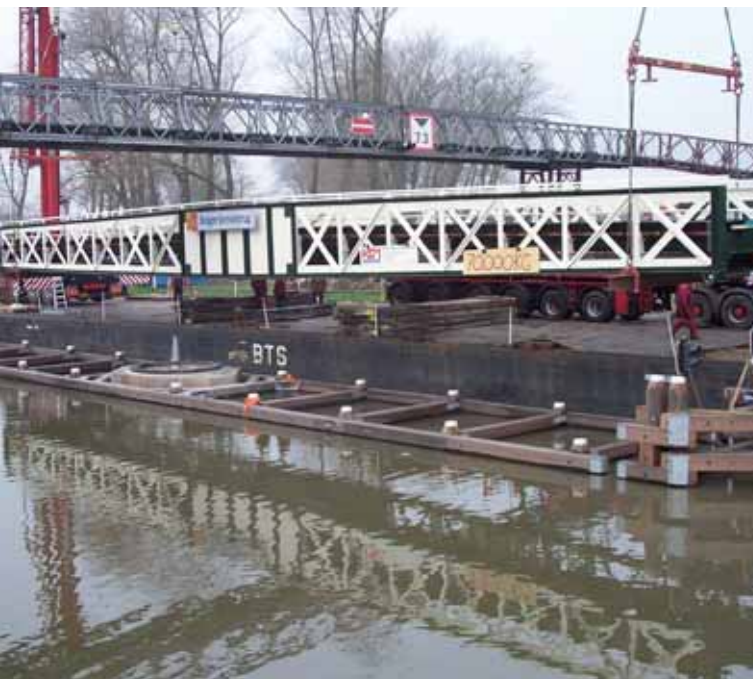
afb. 4 De brug in de takels tijdens de montage met op de achtergrond de tijdelijke loopbrug

In maart 2008 is de brug weer in haar oorspronkelijke kleuren (donkergroen en wit) op de locatie aan de Merwede geplaatst. De bewegingswerken, zowel de elektromechanische als de handbewogen, alsmede de bewegingsinrichting van het opzetwerk waren in de fabriek al grotendeels aan de brug gemonteerd. Dit echter met uitzondering van beide tandrondsels die later zijn gemonteerd in verband met het voorkomen van beschadigingen en het bepalen van de juiste positie van de tanden ten opzichte van de tandkrans. De brug was per ponton aangevoerd en langs zij de middenpijler afgemeerd. Twee mobiele kranen, op het ponton opgesteld, konden de brug met een gewicht van 70 ton zo over de spil op de middenpijler laten zakken (afb. 4). Tijdens deze handelingen is het onderste deel van het lager pas op het laatste moment aangebracht, ook om beschadigingen te voorkomen. De tandkrans was al eerder op de pijler gemonteerd.

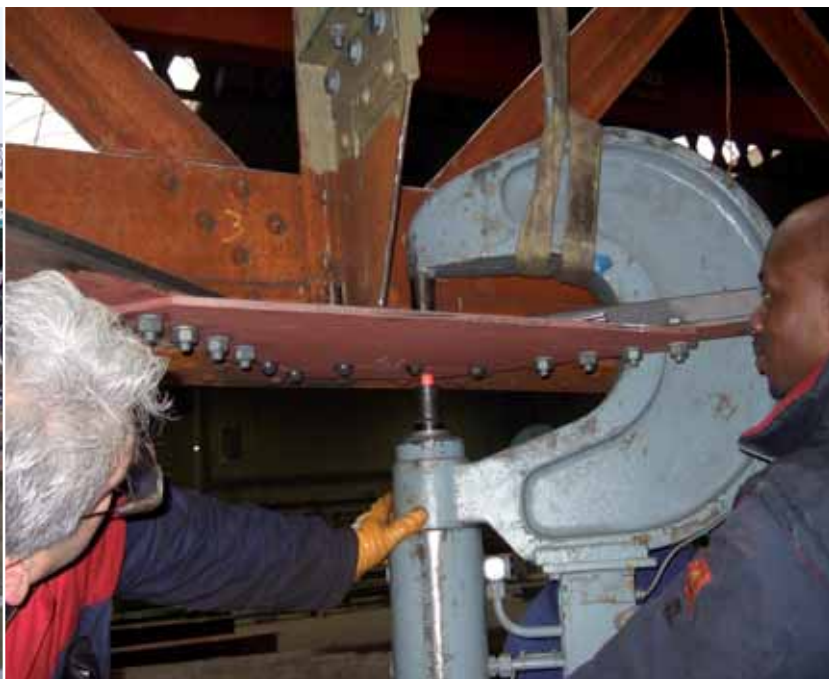
afb. 5 Klinken met de hydraulische pers (foto ing. J. Den Toom)

met klinkverbindingen in de constructie aangebracht. Het klinken werd uitgevoerd met een hydraulische pers (afb. 5). Daar waar dit niet mogelijk was, vanwege de moeilijke bereikbaarheid en de ruimte, waren hoogvastе voorspanbouten als verbinding toegestaan. Ook veel schetsplaten van de knooppunten zijn vervangen.

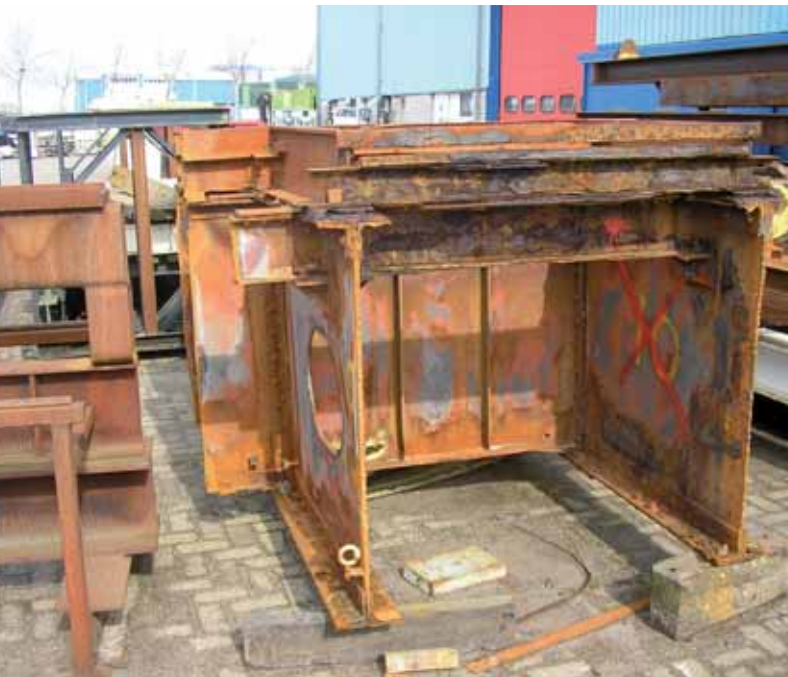
Nadat de brug in de fabriek volledig was ontmanteld (houten dek en bewegingswerken verwijderd) kon de brug gestraald worden. Nu bleek de brug in een nog slechtere toestand te verkeren dan daarvoor uit de voorinspecties naar voren was gekomen. Met name de middenligger, waarin de taats van de brug was gemonteerd, diverse dwarsdragers, langsliggers en veel knooppunten waren ten gevolge van corrosie zwaar aangetast (afb. 6). Met in achtneming van de eis om het oorspronkelijke constructiemateriaal zoveel mogelijk te handhaven was het vanwege de slechte staat van het materiaal toch noodzakelijk om onder andere de middenligger te vernieuwen. Vanwege de functionele eis van een aslast van 4 ton was het noodzakelijk om de boven- en onderflenzen van de dwarsdragers te verzwaren en de langsliggers te vervangen door IPE 180 profielen met een eigentijdse staalkwaliteit (S 355). Bij deze vernieuwingen zijn de samengestelde delen zelf gelast en

afb. 6 Door corrosie zwaar aangetaste middenligger (foto ing. J. Stout)

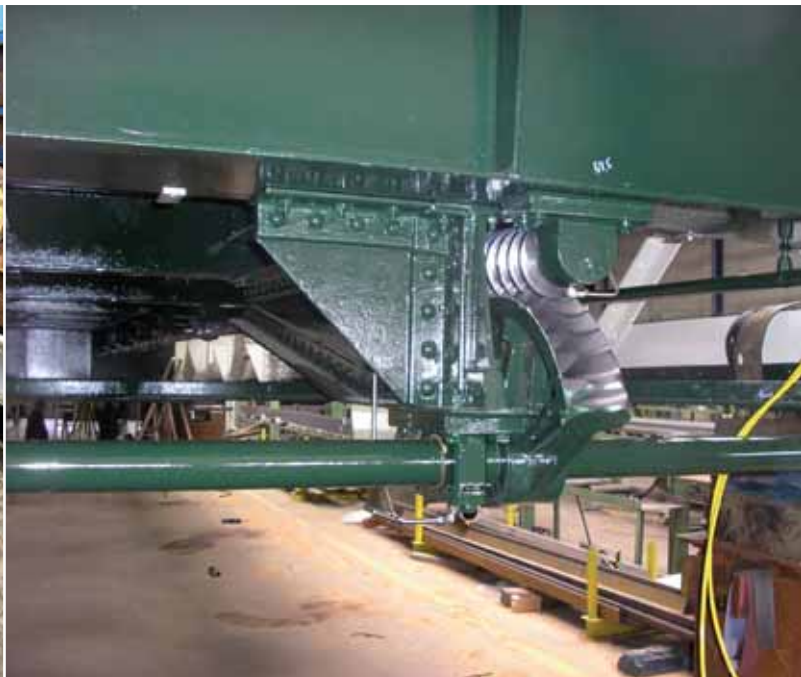
afb. 7 Het opzetkwadrant met wormas

Ook het opzetwerk moest worden voorzien van een elektromechanische aandrijving in verband met de afstandbediening. De conische overbrenging in het midden van de brug is hier vervangen door een haakse motorreductor met twee uitgaande assen en één ingaande as. Op de ingaande as is een haakse overbrenging gemonteerd waarop een slinger voor de handbediening kan worden aangebracht. De wormas en het wormkwadrant zijn beide vanwege de sterke slijtage vernieuwd (afb. 7).
