VERNIEUWING LAGE ERFBRUG 2008

ir. J.H. Reusink en ing. M.A.E. Walravens, Gemeentewerken Rotterdam, Ingenieursbureau

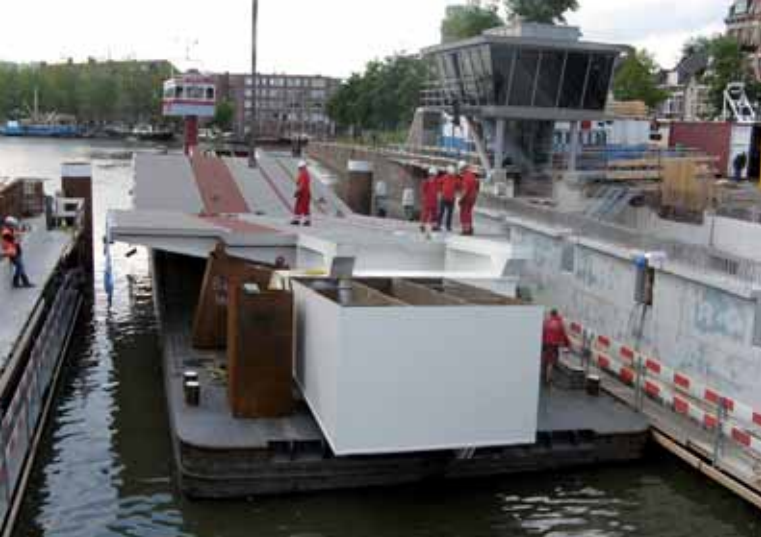
*linksboven: aankomst brug in Rotterdam
linksonder: plaatsing van de brug
midden: luchtfoto van de verbouwing van de brug*

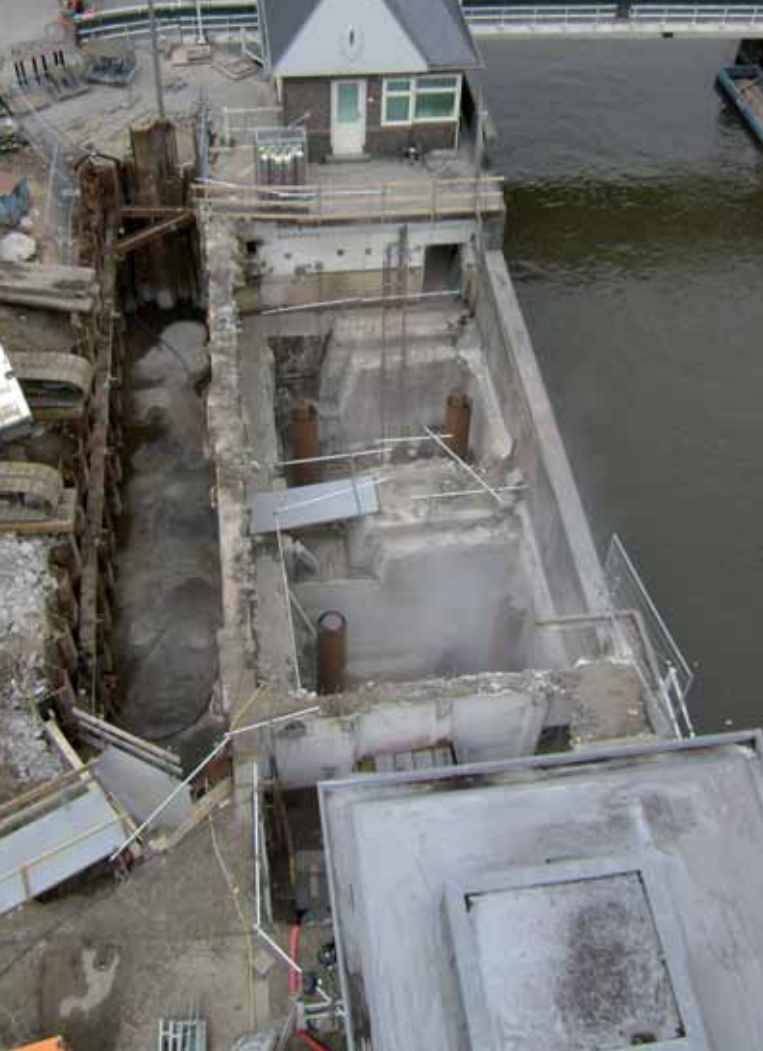
linksboven: de oude kelder
 rechtsboven: de nieuwe kelder
 linksonder: detail van het hekwerk

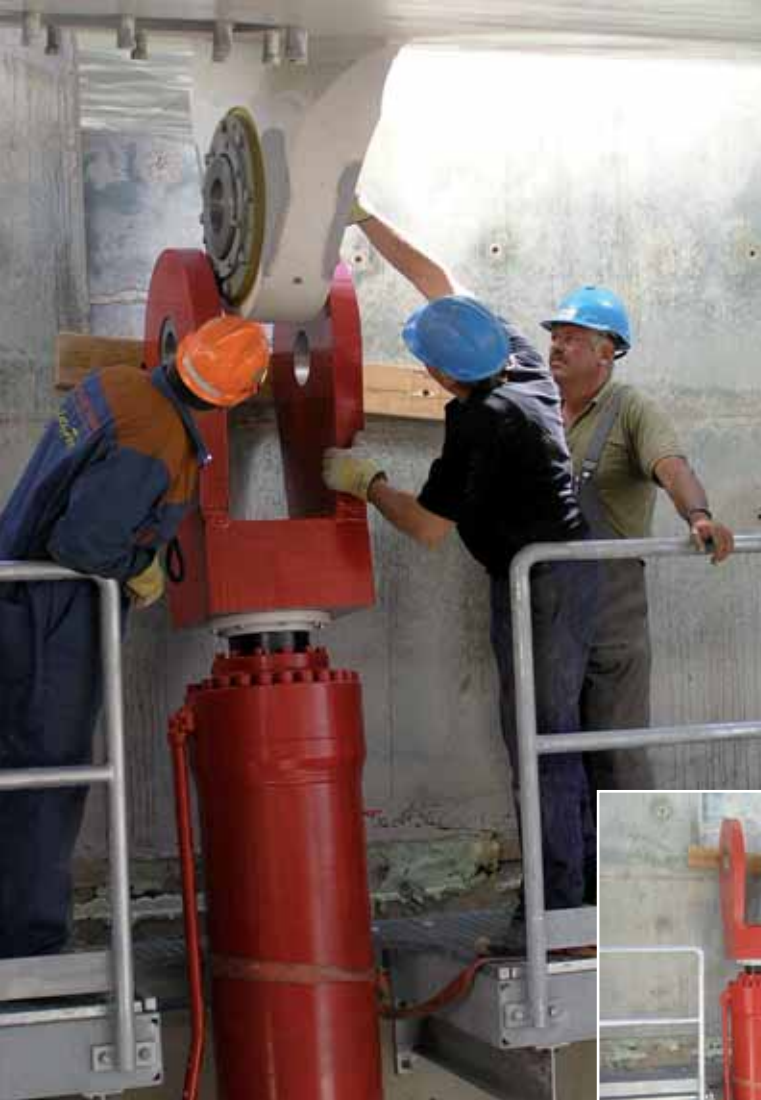
linksboven: monteren van de cilinder
 rechtsboven: rolbascule
 linksonder: cilinder
 rechtsonder: opzetinrichting van de oude brug
