DE VOORTDURENDE PROBLEMEN MET AMERIKAANSE BRUGGEN

ing. B.H. Coelman, oud medewerker
Bouwdienst Rijkswaterstaat

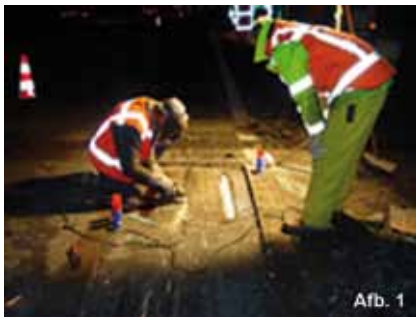
Afb. 1

Het interview ging over de scheuren in het stalen wegdek van de basculebrug van de tweede Van Brienoordbrug, die pas zeven jaar in gebruik was. (afb. 1) Mijn vrees na het interview dat ik de volgende dag in de pers als ontwerper een kopje kleiner gemaakt zou worden, werd echter niet bewaarheid. De journalisten hadden precies verwoord zoals ik het had toegelicht, namelijk dat de brug ontworpen was volgens de vigerende

Afb. 1. Scheur in stalen dek van de basculebrug van de tweede Van Briene Noordbrug (foto: BmS) (linkerpagina)

Het probleem bij de basculebrug bij de tweede Van Brienoordbrug is drastisch opgelost door het brugval te vervangen door een nieuw val, waarbij de rijdeplaat ter plaatse van de rechterrijstrook voor het vrachtverkeer werd vergroot van 12 naar 28 mm. Het grotere gewicht van het nieuwe val kon worden gecompenseerd door meer ballast te plaatsen in de ballastkist. De grotere belastingen op het draaipunt waren nog acceptabel.

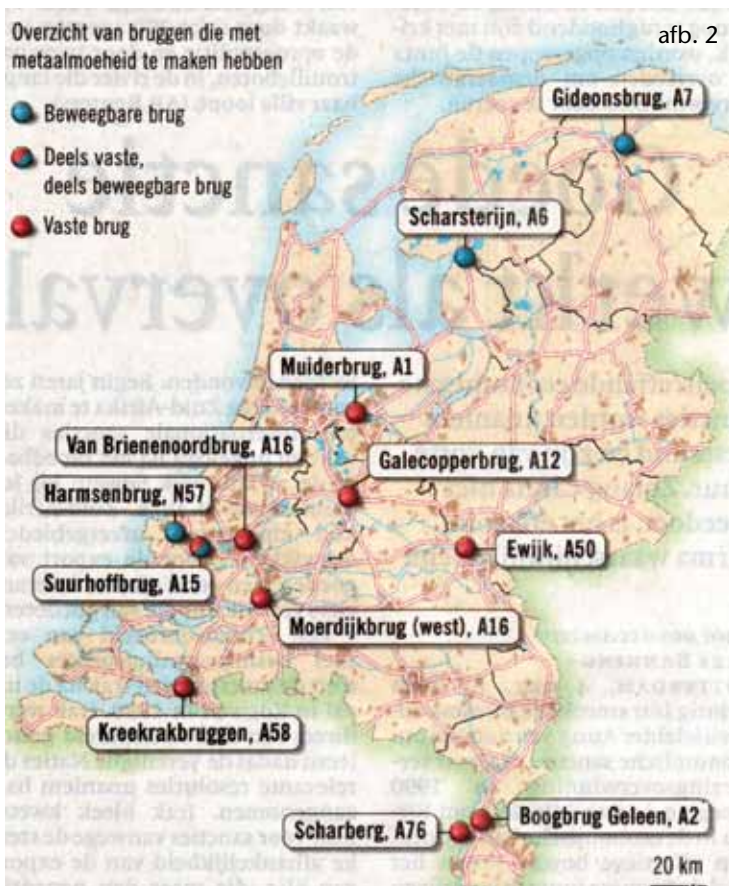
Lijst van 14 bruggen, die versterkt of vervangen zouden moeten worden:

Afb. 2. Overzicht van bruggen, die met vermoeiing te maken hebben (inventarisatie sept. 2007) (linkerpagina)

en viaducten werd een nadere constructieve beoordeling wel noodzakelijk geacht om een definitief oordeel te vormen over de te bepalen resterende levensduur. Verder heeft Rijkswaterstaat in totaal 274 vaste en beweegbare bruggen met een stalen rijvloer in beheer. Bij de toename van de verkeersintensiteit en de voertuigbelastingen was te verwachten dat vanwege de specifieke eigenschappen van staal deze bruggen alle te maken zouden kunnen krijgen met vermoeiingsproblemen [2]. Bij inspecties was gebleken dat bij 25 stalen rijvloeren vermoeiingsverschijnselen gesignaleerd waren en dat bij 14 bruggen in de nabije jaren maatregelen noodzakelijk waren. Deze 14 bruggen, die onderdeel uitmaken van belangrijke verkeersverbindingen, zouden de komende vijf à tien jaar versterkt of vervangen moeten worden om de doorstroming van het verkeer te kunnen blijven garanderen. (afb. 2)

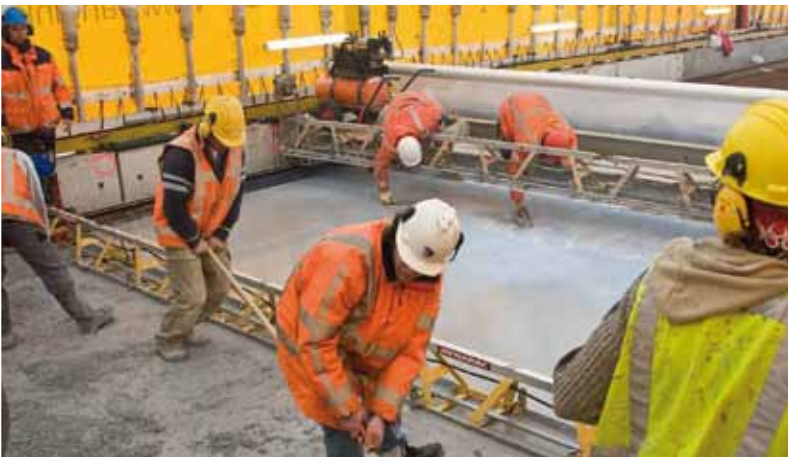
Afb. 3. Het aanbrengen Hoge Sterkte Beton op de Moerdijkbrug (linksboven)

In 2009 werd, nadat de vaste brugdelen van de Calandbrug als proef hadden gefungeerd, de brug bij Hagestein in de A27 over de Lek en de Moerdijkbrug over het Hollands Diep van een overlaging van Hoge Sterkte Beton (HSB) voorzien met daarover een slijtlaag van epoxyslurry (afb. 3 en 4). Binnenkort zal eerst de Muiderbrug in de A1 bij Muideren en daarna de brug Scharberg in de A76 bij Elslou en tenslotte ook de boogbrug in de A2 bij Geleen ook van een overlaging met HSB worden voorzien. Er wordt ook gedacht aan de toepassing van op maat gemaakte prefab Hoge Sterkte Beton platen, inclusief belijning. Deze platen kunnen meteen op de brug worden gelegd, met

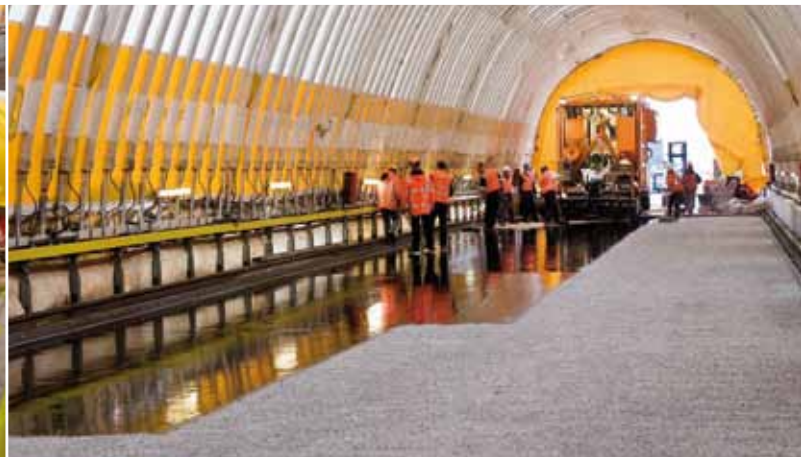
Afb. 4. Het aanbrengen van de epoxyslurry op de Hoge Sterkte Beton (rechtsboven)

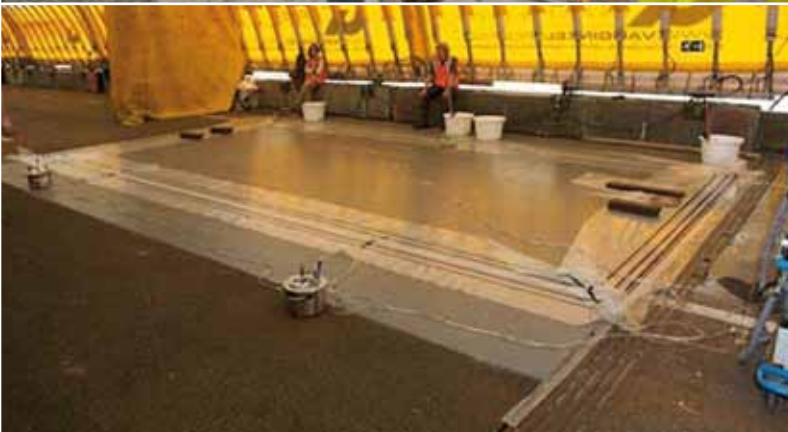
Afb. 5. Het plaatsen van de versterkingsplaat op het gestraalde stalen brugdek (foto: BmS) (linksonder)

Voor beweegbare bruggen met een stalen rijdek is een nieuwe versterkingstechniek ontwikkeld (afb. 5). Men plaatst dan een extra stalen plaat boven op het bestaande brugdek, de ruimte tussen de platen wordt vacuüm gezogen en daar wordt dan een vloeibare lijm (een hoogwaardige epoxyhars) geïnjecteerd. De primeur ging naar de Noordelijke brug van de hydraulisch aangedreven basculebruggen in de A6 tussen Lemmer en Grouw over de Scharsterrijn. (afb. 6) Uitsluitend de zwaarst belaste rechter

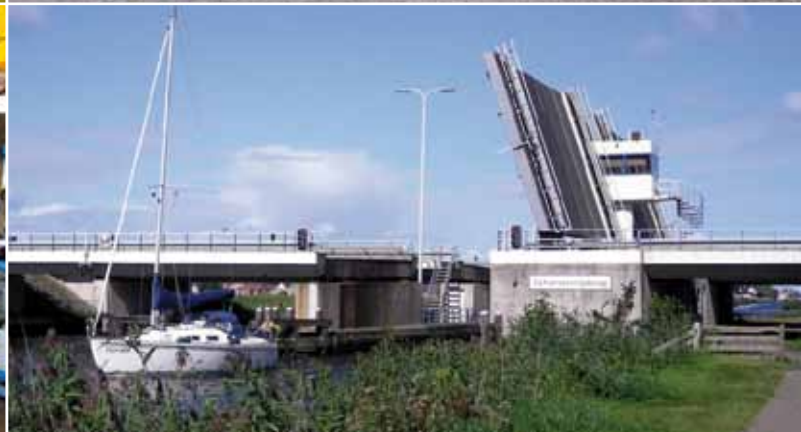
Afb. 6. Scharsterrijnbrug, basculebruggen in de A6 tussen Lemmer en Grouw (foto: BmS) (rechtsonder)

rijbaan is voorzien van een versterkingsplaat, waarop een nieuwe slijtlaag is aangebracht. De prognose is dat de levensduur van de brug met tientallen jaren zal worden verlengd [5]. Als de verlijming naar verwachting voldoet, zal ook de zuidelijke Scharsterrijnbrug op die wijze worden versterkt. Ook voor andere beweegbare bruggen met een stalen rijdek is deze verlijmingstechniek een optie.

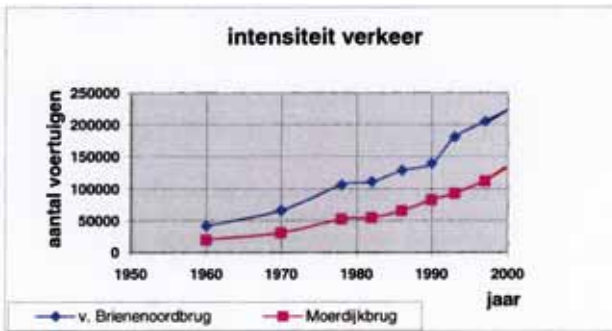
Maten in cm

Afb. 8. Belasting klasse 60 volgens NEN 1008 (VOSB 1963)

norm, klasse 60. Dat is een belasting door een voertuig met drie assen met elk 20 ton aslast en elke as met vier wielen, die ieder dus een wieldruk hebben van 5 ton, het geheel vermenigvuldigd met een stootcoëfficiënt. Ook werd bij het ontwerp rekening gehouden met de toen gebruikelijke frequentie, waarmee die zware voertuigen de brug passeren.

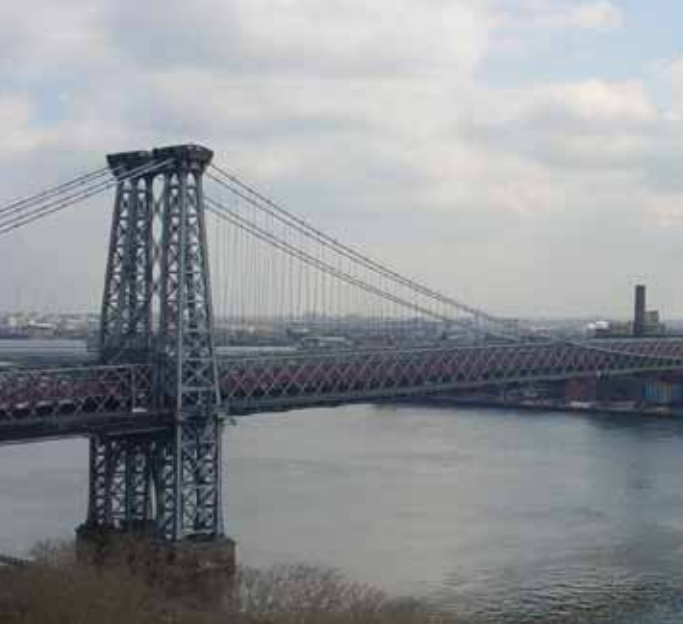
Afb. 12. Williamsburgbrug over de East River in New York uit 1903 (foto: New York City Department of Public Works)
Afb. 13. Ingestorte Saint Anthony Falls Bridge in Minneapolis op 1 augustus 2007 (collectie L.A.G. Wagemans)

Heel bekend is het tijdelijk afsluiten van de Williamsburg-bridge over de East River tussen Brooklyn en Manhattan van april tot augustus 1988. Daardoor moesten 140.000 automobilisten dagelijks naar alternatieve routes zoeken (afb. 12).

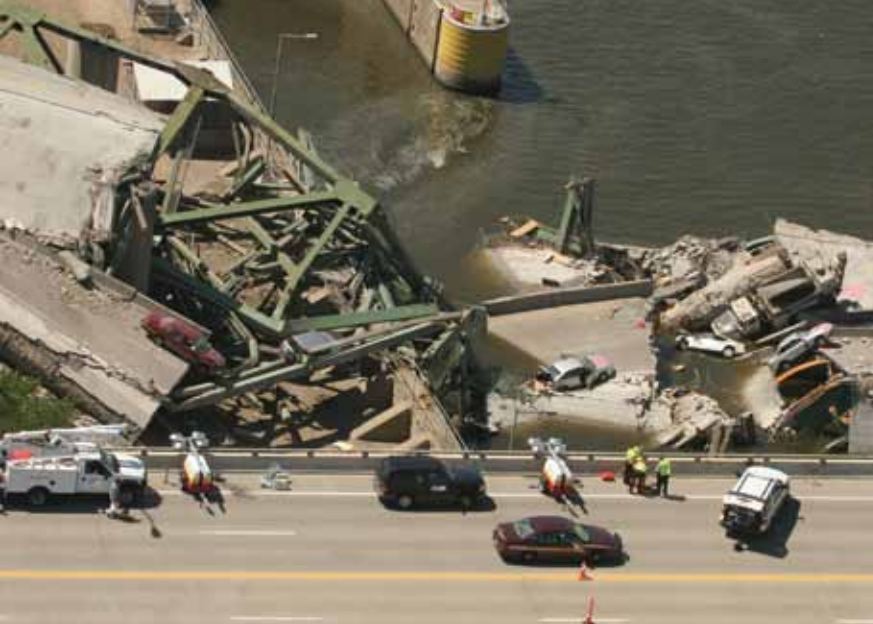
Afb. 14. Details van de ingestorte Saint Anthony Falls Bridge (Collectie: L.A.G. Wagemans)

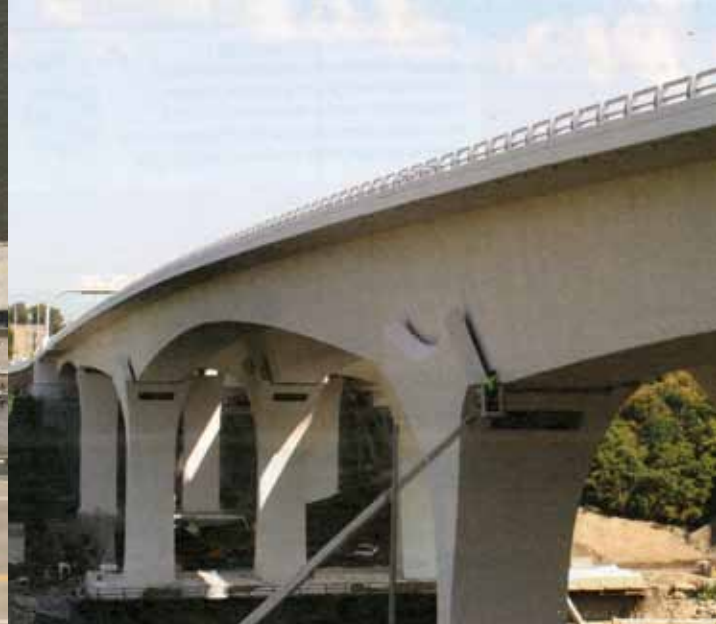
Afb. 15. De New Saint Anthony Falls Bridge (foto: John A. Weeks III)

De ingestorte brug over de Mississippi is vervangen door twee betonnen bruggen, elk 30 m breed en 170 m lang (afb. 15). De opening van de New Saint Anthony Falls
