RUIJTENSCHILDTBRUG SCHEURT, MAAR BEZWIJKT NIET!

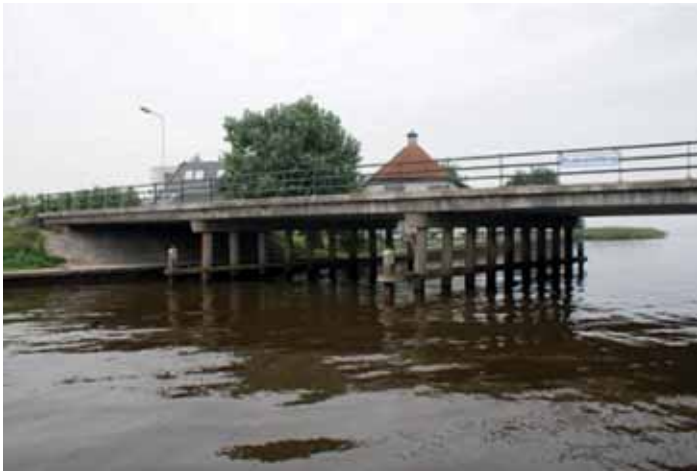
1 Oude Ruijtenschildtbrug

De Ruijtenschildtbrug kraakte en scheurde, maar hield stand onder de grote druk. TU Delft, Rijkswaterstaat en Provincie Fryslân voerden vijf dagen lang een proef uit om te testen welke last de 53 jaar oude brug nog kan dragen. Bij een gewicht van 3.800 kN was het maximum bereikt. Dat staat gelijk aan zeven op elkaar gestapelde vrachtwagens.

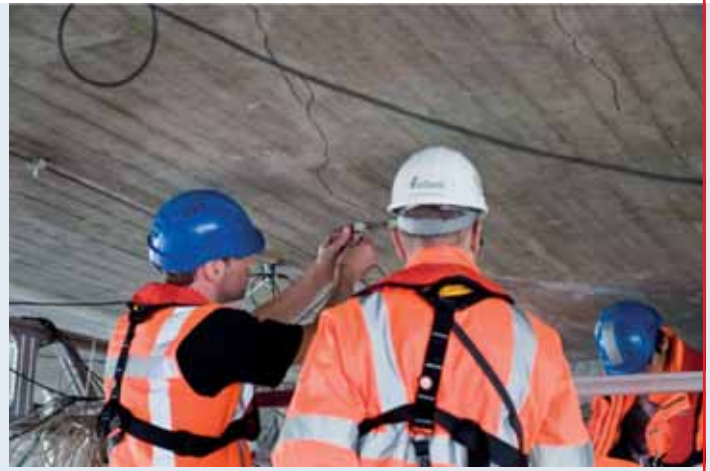
2 Sensoren en scheurvorming onderzijde brug

Tijdens de proef zat de onderkant van de Ruijtenschildtbrug vol met sensoren. (Zie afb.2) Een grote kraan zette stapsgewijs stalen blokken van 10 ton op de brug. De sensoren maten het geluid, veroorzaakt door het scheuren van beton toen dat ging doorbuigen. Met deze informatie konden de onderzoekers bepalen waar, in welke mate en hoe het brugdek scheurde.

Het resultaat was verbluffend. Ondanks verwoede pogingen om de brug te laten bezwijken bij de oplegpunten, lukte dit niet. Bij een gewicht van 3.800 kN bezweek de brug alsnog door te grote doorbuiging. Dus met waarschuwing. Het bleek niet mogelijk om de brug plotseling, zonder waarschuwing bij de oplegpunten- te laten bezwijken. Dit is hele belangrijke informatie om de veiligheid van dit soort betonnen bruggen in Nederland te waarborgen. Het is nu mogelijk om te
