Auteur: ir. G. Jan Arends

GERESTAUREERDE STENEN GEWELF- BRUGGEN ALS RIJKSMONUMENT

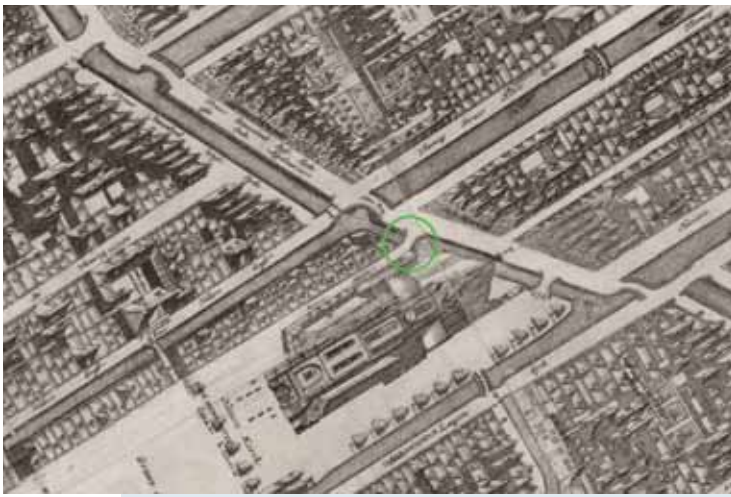
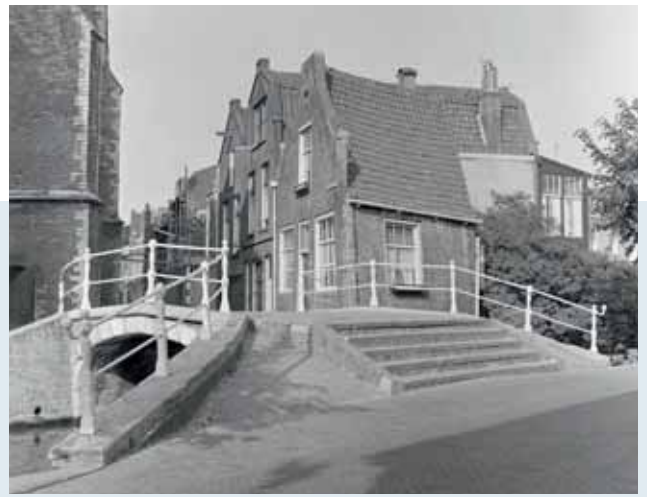
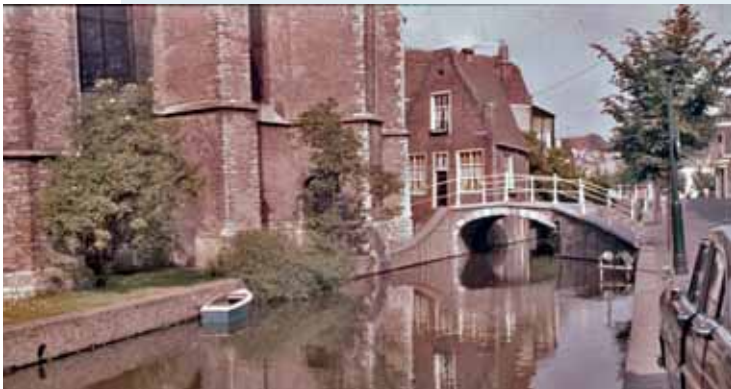
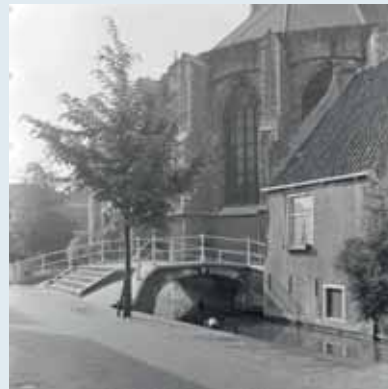
↑← De Vrouwe van Rijnsburgerbrug in de jaren zestig van de twintigste eeuw met trapopgang (bron: Beeldbank TU Delft).

↑↑ Detail kaart van Delft uit 1703; groen omcirkeld de Vrouwe Van Rijnsburgerbrug (bron: Archief Delft).

↑ De Vrouwe van Rijnsburgerbrug in de jaren zestig van de twintigste eeuw (bron: Beeldbank TU Delft).

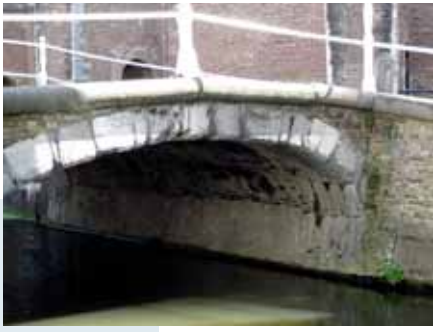
↑ Gewelf en toeg voor de restauratie.

Het gebrek dat constructief gezien de meeste zorgen baarde, was het gewelf. Onder de brug was de korbboogvorm over een groot deel niet meer aanwezig. In plaats van een ronding naar boven was er een vlakke constructie of zelfs een neerwaarts gerichte boog. In de lengterichting van het gewelf zat een brede scheur. Blijkbaar was het gewelf dik genoeg om toch een drukboog te kunnen vormen die de constructie in stand hield. Voor de gemeente Delft was de brug nog veilig genoeg als voetgangersbrug.

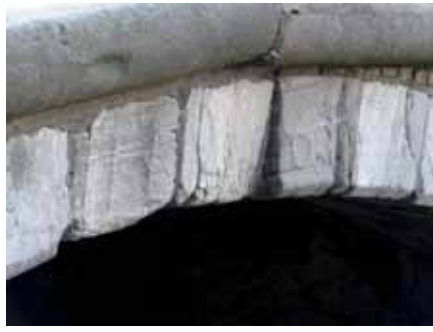
Bij enkele boogblokken is een cijfer aangebracht. Aan weerszijden van de brug is duidelijk rechts naast de

sluitsteen het cijfer 6 te zien, terwijl aan de kerkzijde (zuidoostzijde van de brug) links van de sluitsteen vaag de cijfers 1 en 5 zijn te ontcijferen. Meer cijfers zijn helaas niet meer te onderscheiden. Als dit het (restant van de weergave van het) bouwjaar voorstelt, dateert de stenen brug dus uit 1567 of eventueel 1576, in ieder geval uit de zestiende eeuw en zeer waarschijnlijk uit de tweede helft van die eeuw omdat toen veel houten bruggen werden vervangen door stenen exemplaren. Een eventuele voorganger van de brug zal ongetwijfeld van hout zijn geweest. Foto's van rond 1910 tonen het zelfde natuursteenblokkenpatroon als dat wat nu zichtbaar is. Opmerkelijk is dat de vleugelmuur bij de kerk (met de beide naamstenen) de enige keermuur is die niet is afgedekt met hardstenen dekzerken maar met een rollaag. Daarbij moet wel worden opgemerkt dat bij deze vleugelmuur de balustrade niet de vleugelmuur volgt maar meer in de richting van de Kerkstraat is gericht. Ook daar ontbreekt echter het natuursteen. De balustrade is hier bevestigd aan één van de steunberen van de Nieuwe Kerk. De balustrade op de zuidwestelijke vleugelmuur is verbonden met het daar staande beiaardshuis.

↑ Deel noordwestelijke toeg met jaartalstenen.

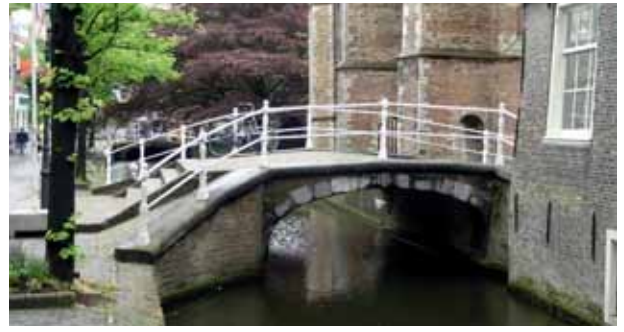
↑ De Vrouwe van Rijsburgerbrug na de restauratie, gezien in de richting van de kerk.

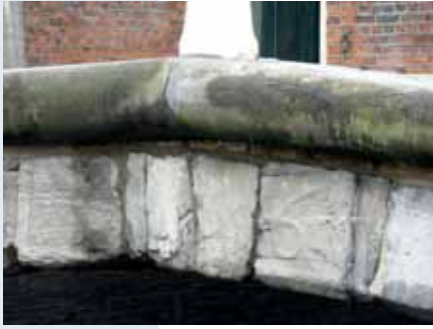
← Deel zuidoostelijke toeg met jaartalstenen.

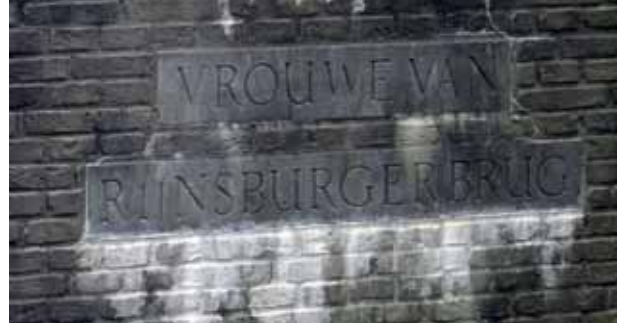
↓ De Vrouwe van Rijsburgerbrug na de restauratie.

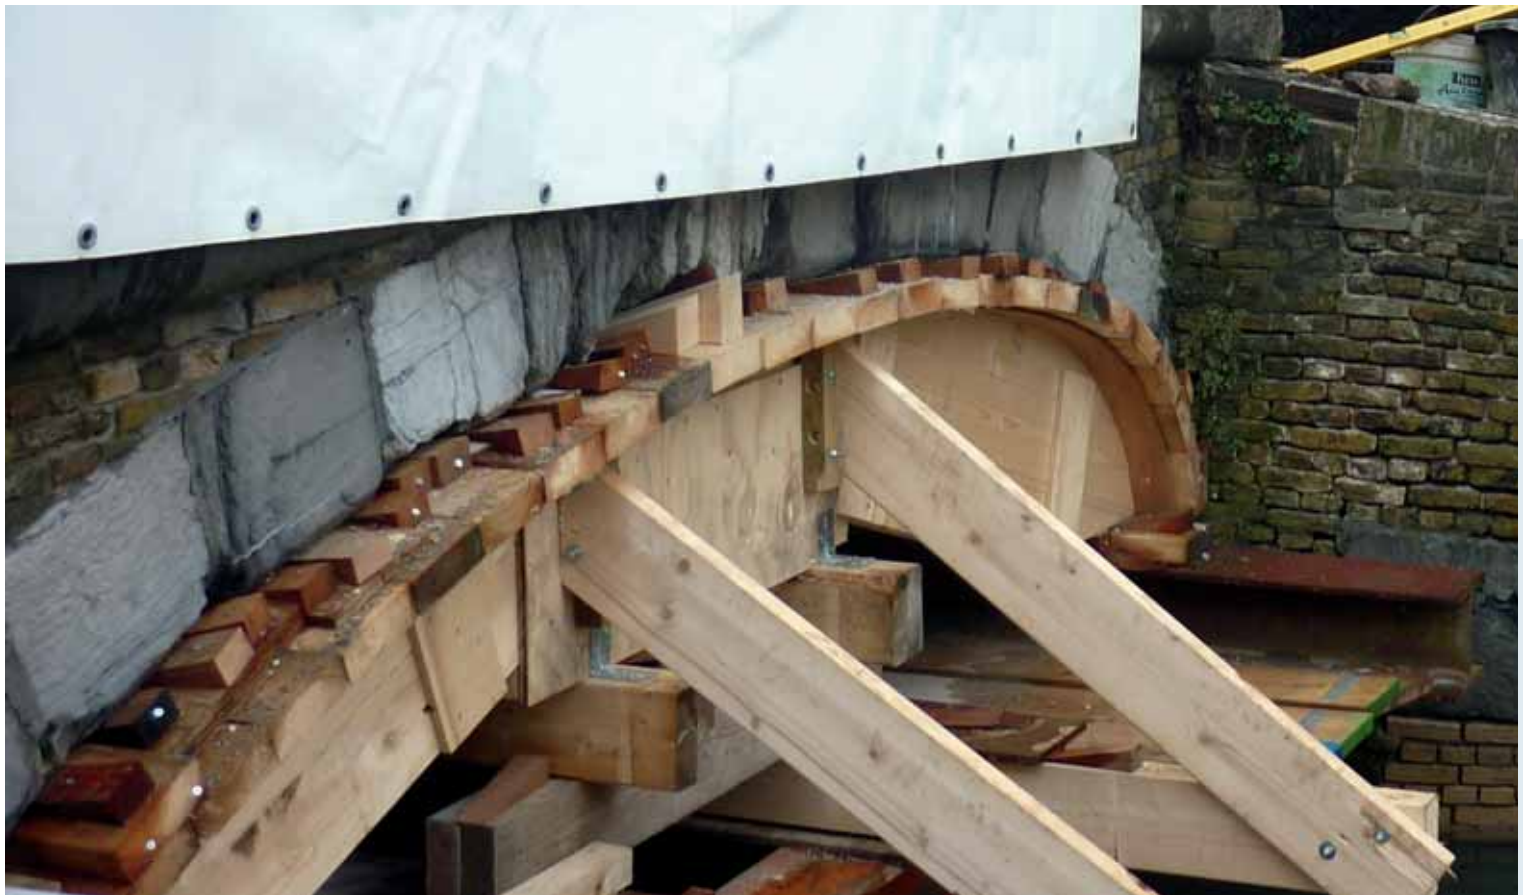
↑ Ondersteuning van de hardstenen toeg op een formeel tijdens de restauratie (bron: Van der Ven).

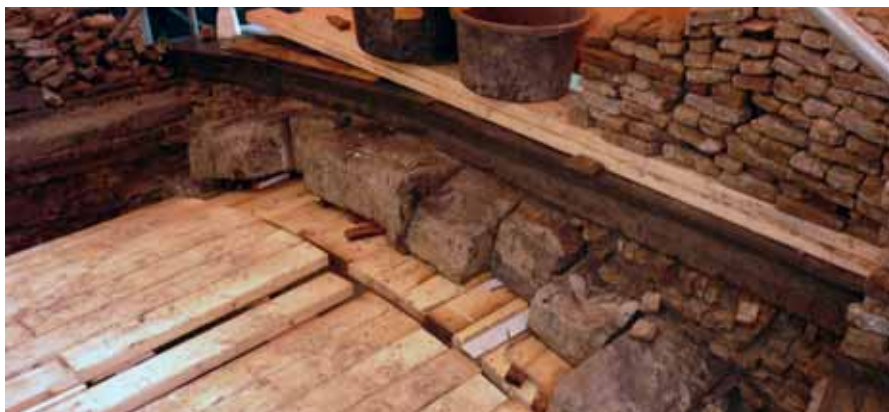
← Houten formeel voor het opnieuw opmetselen van het gewelf van de Vrouwe van Rijnsburgerbrug (bron: Van der Ven).

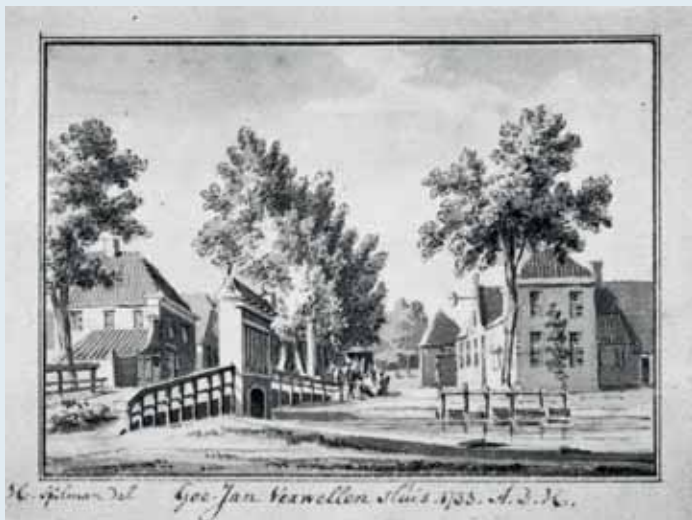
↑ Gezicht vanaf de binnendijkse zijde van de Goejanverwellesluis volgens een tekening van H. Spilman uit 1733; links de brug met de heftoren voor de hef (bron: RCE).

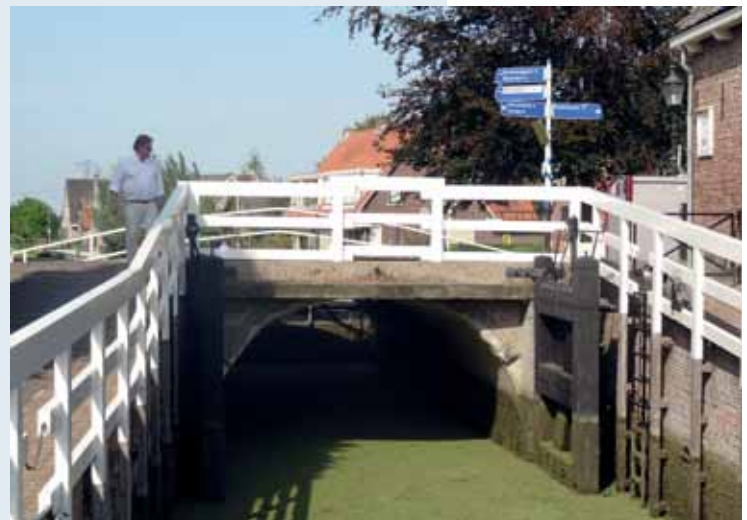
In 2010 waren brug en sluis toe aan een grondige restauratie. Het gewelf van de brug was iets ingezakt, er waren enige scheuren en het voegwerk was grotendeels uitgespoeld. Bij de restauratie is eerst gekeken naar het opnieuw op metselen van het gewelf. Daarvoor waren er echter grote bezwaren. Allereerst

↑ Goejanverwellebrug voor de restauratie gezien vanaf de Hollandsche IJssel.

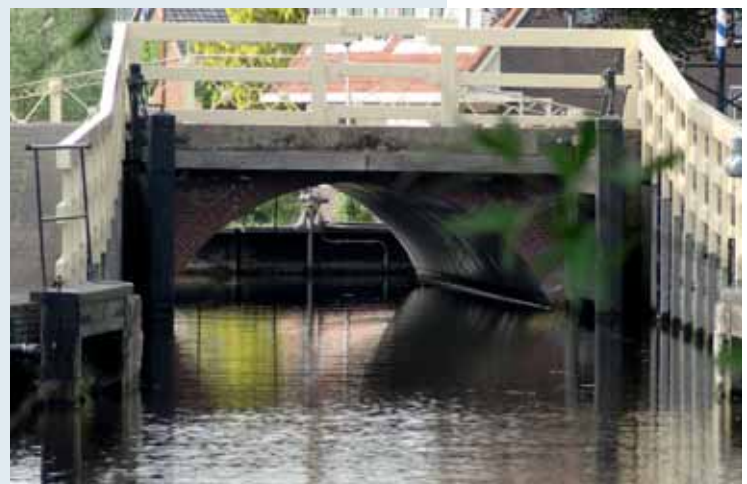
↑ Goejanverwellebrug na de restauratie gezien vanaf de IJssel; het aanzien is hetzelfde gebleven.

De brug kreeg uiterlijk het oude aanzien van een gewelfbrug weer terug. De togen aan beide zijden werden in baksteen metselwerk uitgevoerd, waardoor het vanaf de wal een gemetselde gewelfbrug lijkt. Het gewelf van de oude brug was gestuukt. Bij de nieuwe constructie kijk je tegen de onderzijde van de betonnen prefab elementen. Hierdoor heeft het iets weg van een gestuukte stenen gewelfbrug.

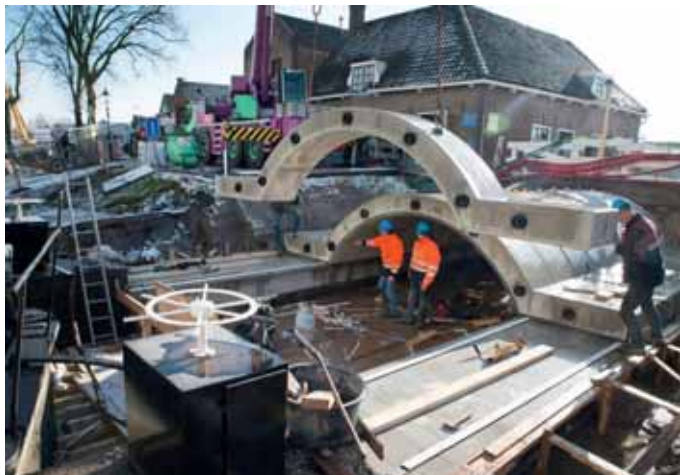
↑ Plaatsen betonnen prefab gewelfelementen voor de Goejanverwellebrug (bron: B. van Hees).

Uiteindelijk is besloten het baksteengewelf te slopen en vervolgens te vervangen door prefab elementen van gewapend beton, met dezelfde boogvorm als het bestaande gewelf. De prefab elementen werden op de met beton uitgevlakte sluiswanden geplaatst. De sluiswanden en de fundering waren voldoende draagkrachtig om de verkeersbelasting op te kunnen vangen. Door deze constructie was de brug uiteindelijk slechts drie weken buiten gebruik. Een ook niet onbelangrijk voordeel waren de lagere kosten die hiermee waren gemoeid.

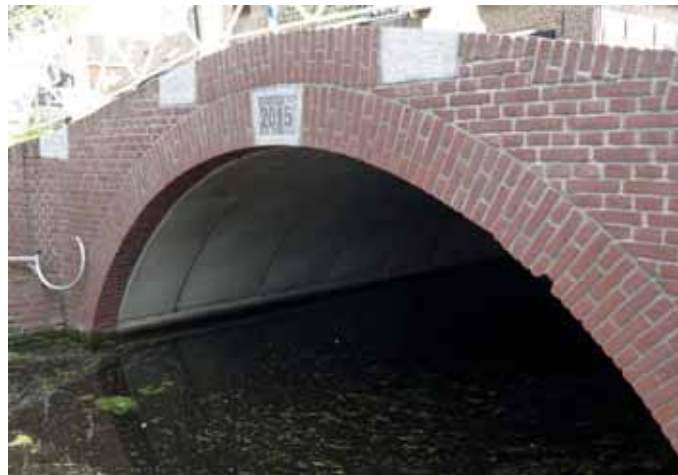
↑ Onderzijde betonnen gewelf.

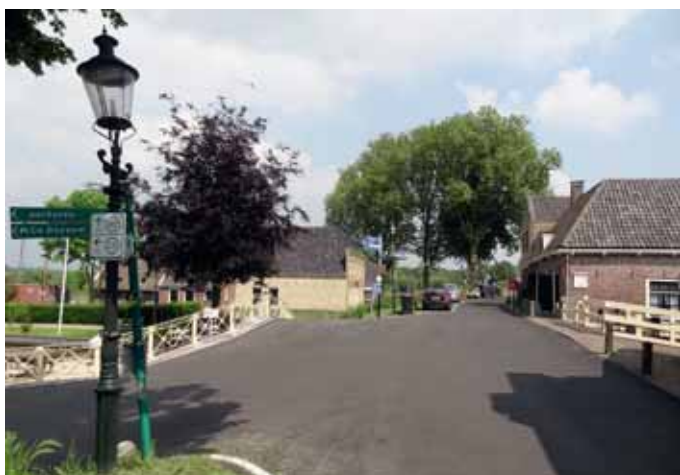
↑ Goejanverwellebrug gezien in de richting naar Oudewater

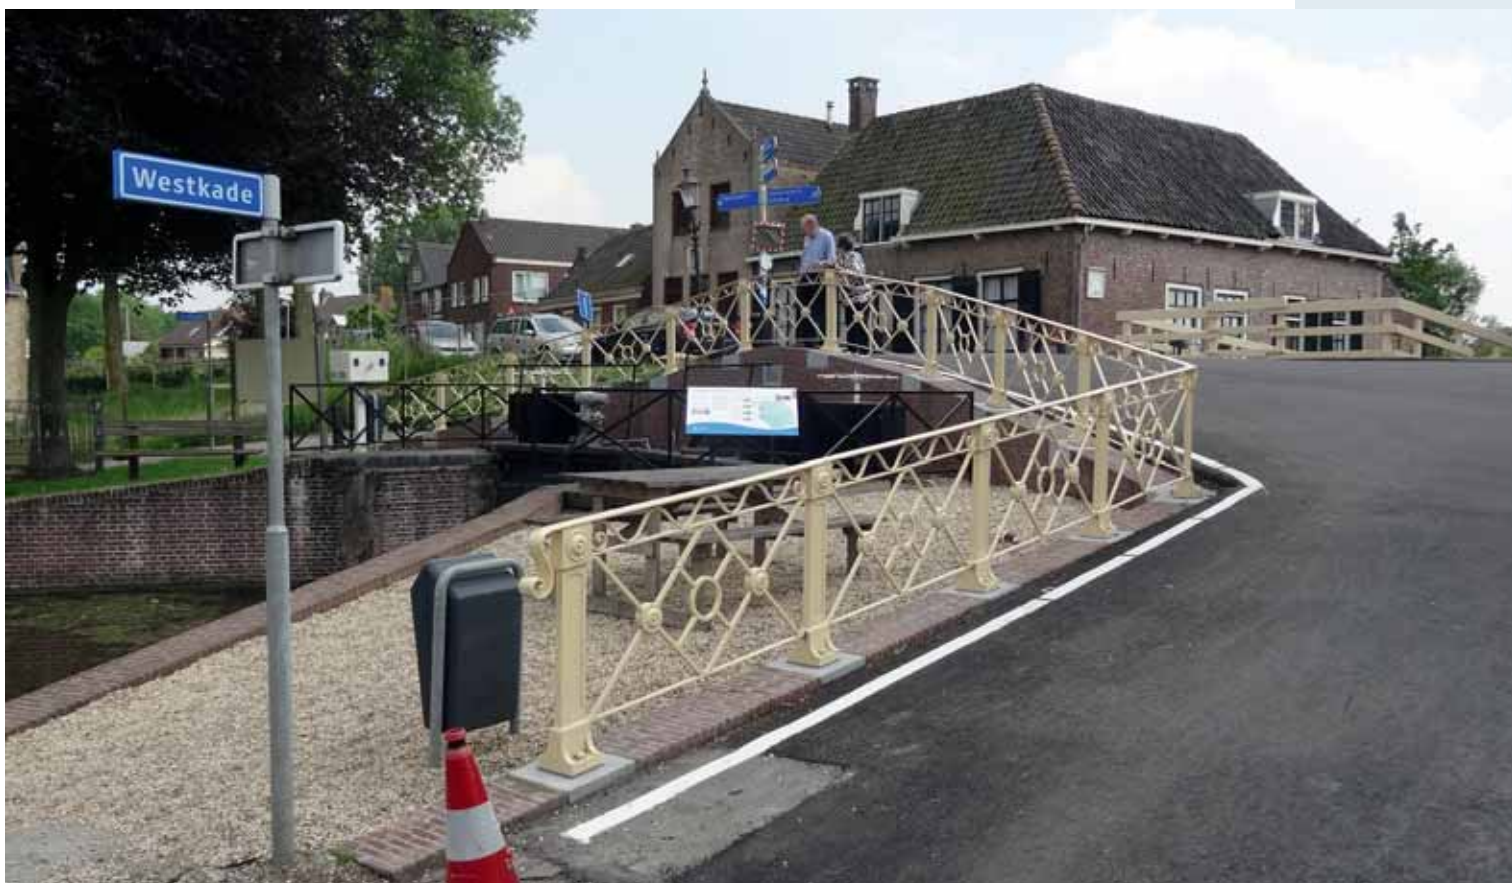
De brug kreeg uiterlijk het oude aanzien van een gewelfbrug weer terug

↓ Goejanverwellebrug na de restauratie gezien vanaf de binnendijkse zijde.

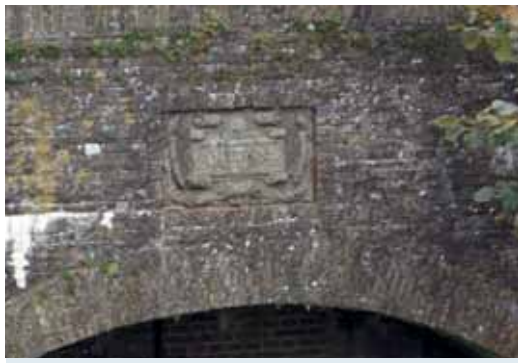
↑ Havensluisbrug gezien vanaf de Hollandsche IJssel voor de restauratie.

ingestort. Beide frontmuren waren slecht. Het voegwerk was voor een groot deel geërodeerd en op verscheidene plaatsen zaten de stenen los. Bij de frontmuur aan de IJsselzijde ontbrak onder aan de toog een deel metselwerk. Ook was hier rond de waterlijn het metselwerk door vorstschade geheel verpulverd. De frontmuur aan de landzijde was ernstig beschadigd, gescheurd, scheefgezakt en het bovenstuk enigszins afgeschoven.

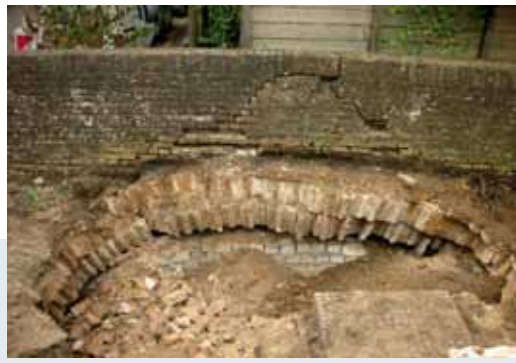
↑ Havensluisbrug met ingestort gewelf en gescheurde binnendijkse borstwering.

Bij de restauratie is de frontmuur aan de landzijde vrijwel geheel gesloopt en opnieuw opgebouwd. Herbruikbare stenen zijn hergebruikt en aangevuld met nieuwe stenen. Het gewelf is niet meer hersteld. Men heeft er voor gekozen het gat vol te storten met zand. Ook onder de rest van het gewelf is tussen de beide keerwanden zand gestort.

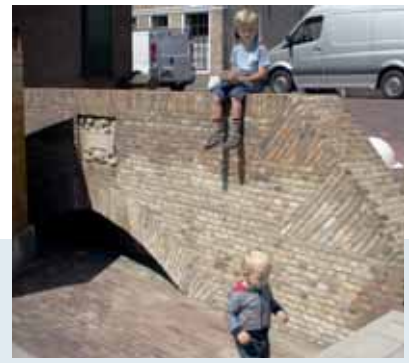
De stenen gewelfbrug dateert in eerste aanleg waarschijnlijk uit 1603. De frontmuur aan de zijde van de Grote Haven bezit een steen met dat jaartal. In de muur aan de IJsselzijde bevindt zich een steen met het jaartal 1704. Vermoedelijk is de brug toen verbreed. Tijdens de recente restauratie zijn daar aanwijzingen

↑ Gerestaureerde binnenfront van de Havensluisbrug met dateringssteen 1603.

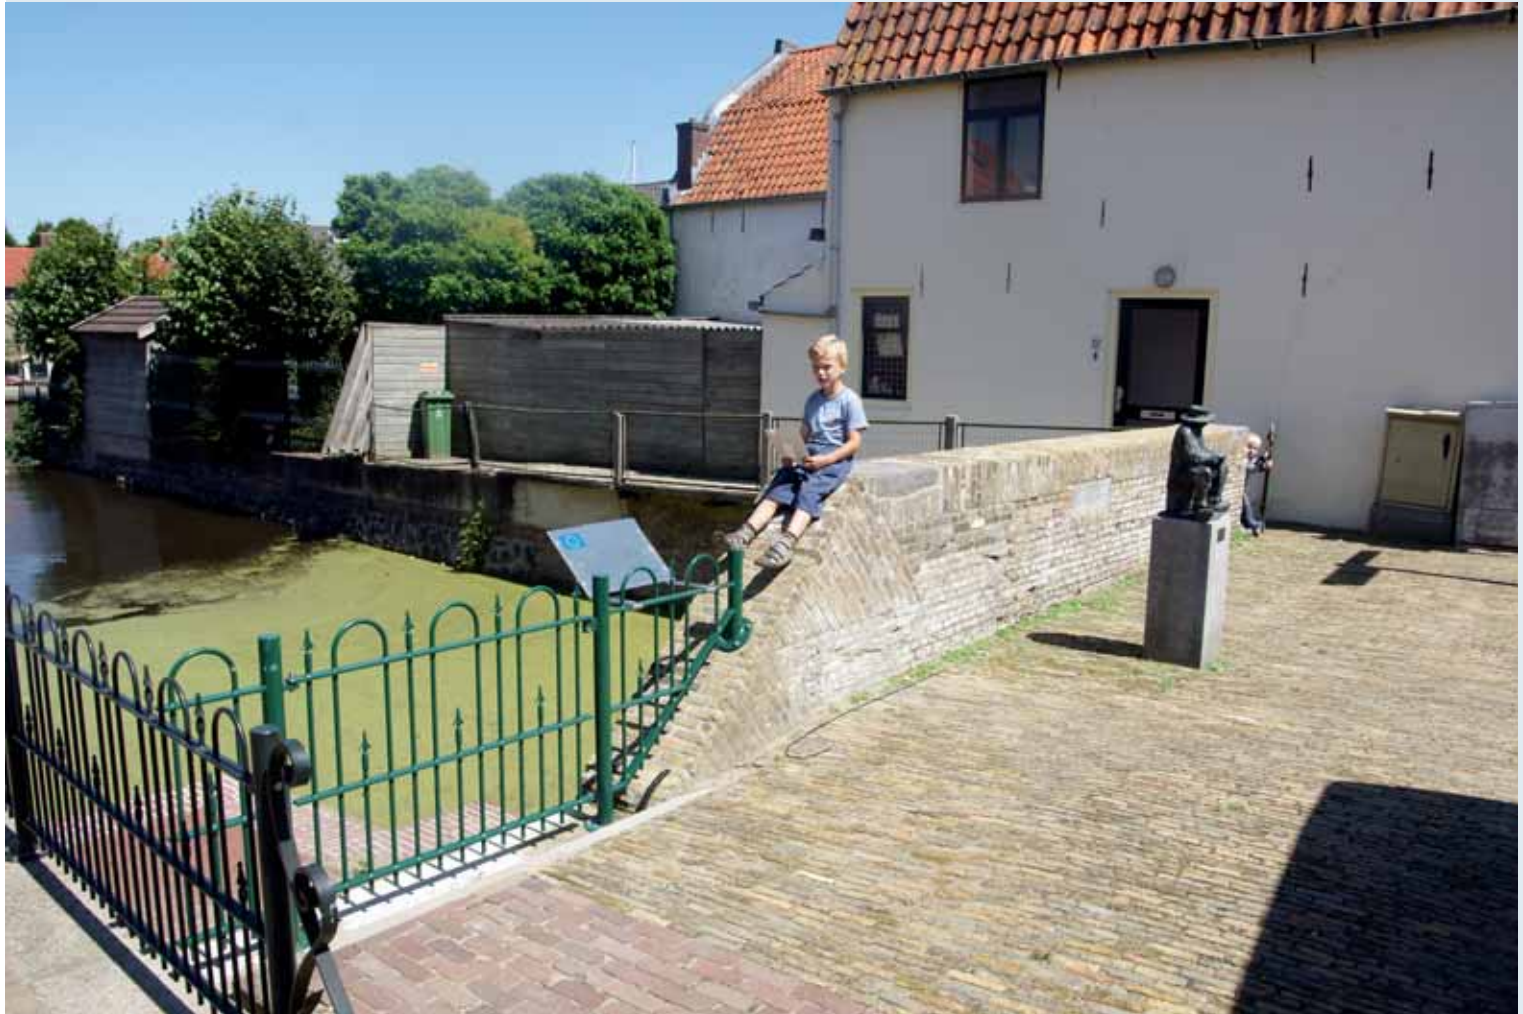
↑ Borstwering Havensluisbrug aan de IJsselszijde met dijkpeilsteen en beeldje 'De Mops', in het verleden een bekende beroepsvisser te Haastrecht.

voor gevonden. In de borstwering van de frontmuur aan de IJsselszijde is aan de binnenzijde een steen aanwezig waarop het dijkpeil is aangegeven. Onder het gewelf zijn aan weerszijden keermuren gemetseld, die het gewelf ontoegankelijk maken. Aan de IJsselszijde is de wand ongeveer één meter naar binnen geplaatst ten opzichte van de dagzijde van de frontmuren en aan de andere zijde circa 0,6 meter.

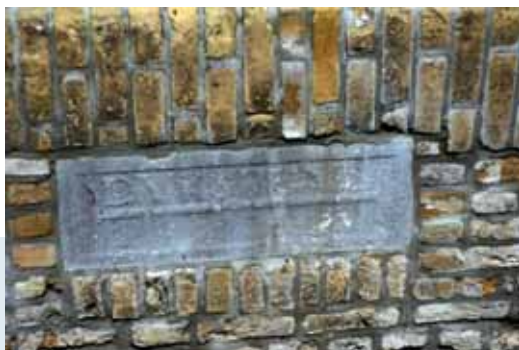
↑ Dijkpeilsteen van de Havensluisbrug met het vaag te lezen opschrift DYKSPEYL.

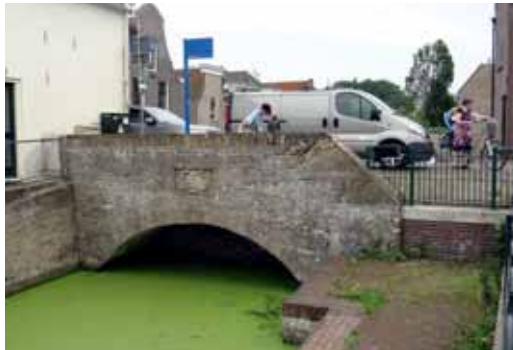
↑ Gerestaureerd buitenfront van de Havensluisbrug met dateringssteen 1704.

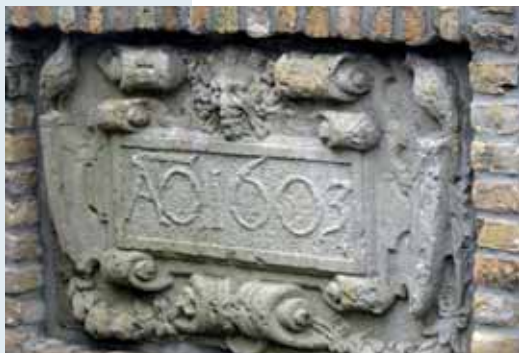
↑ Dateringssteen binnenfront.

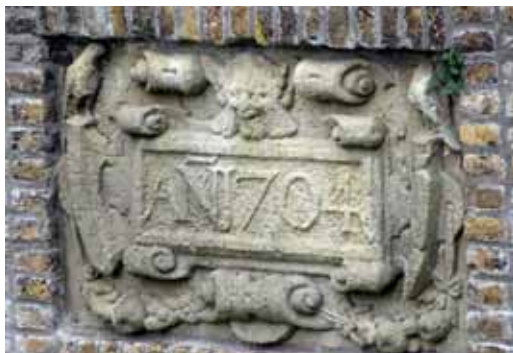
↑ Dateringssteen buitenfront.
