# MERCK TOCH HOE STERCK!

## DE RENOVATIE VAN DE SPANJAARDSBRUG

Renovatie Spanjaardsbrug, Leiden (2016-2020)	
Bouwjaar	1934
Opdrachtgever	Provincie Zuid-Holland, Den Haag
Opdrachtnemer	Spie B.V., Sliedrecht
Architect	StudioSK, Utrecht
Adviesbureau	Movares Nederland B.V., Rotterdam

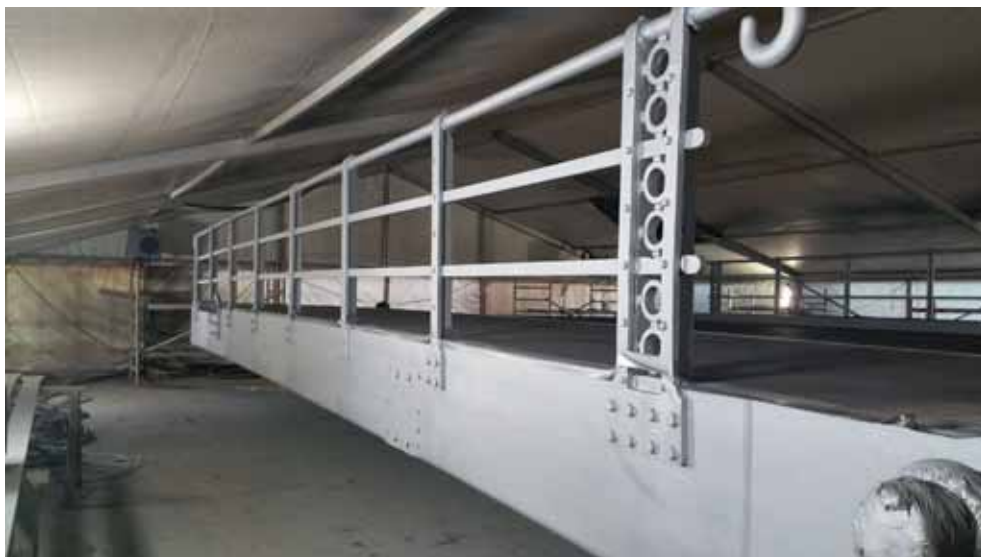
→ Het val van de Spanjaardsbrug in de loods van Spie. Te zien is het karakteristieke leuningwerk  
Foto Peter Huissoon

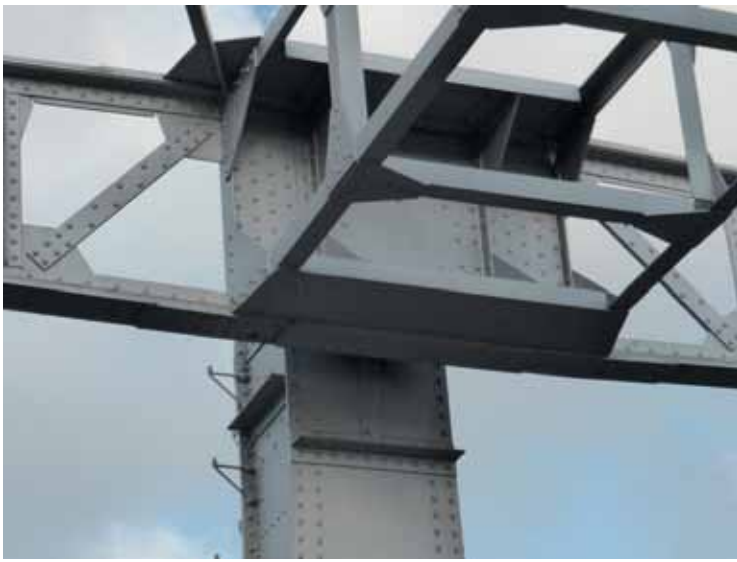
← Detail van de hameestijl, balanspriem en hameiregel, waarbij goed te zien is dat de constructie geheel geklonken is. Aan de onderzijde van de balans zijn de versterkingen aangebracht.

Omdat de brug zo veel mogelijk moet voldoen aan de huidige eisen, bleek bij een herberekening dat het verstandig was om de balanspriem te versterken. Compleet vervangen door een replica was niet gewenst en in overleg met Erfgoed Leiden en Omstreken is bepaald hoe de versterkingen eruit moesten komen te zien om zowel te voldoen aan de vermoeiingseisen als aan de cultuurhistorische waarde van dit onderdeel. De gehele balanspriem bestaat uit een samenstelling van hoekstalen en platen die aan elkaar zijn verbonden met klinknagels. Er is voor gekozen om op strategische locaties platen uit te wisselen en op enkele locaties extra flensplaten aan te brengen.

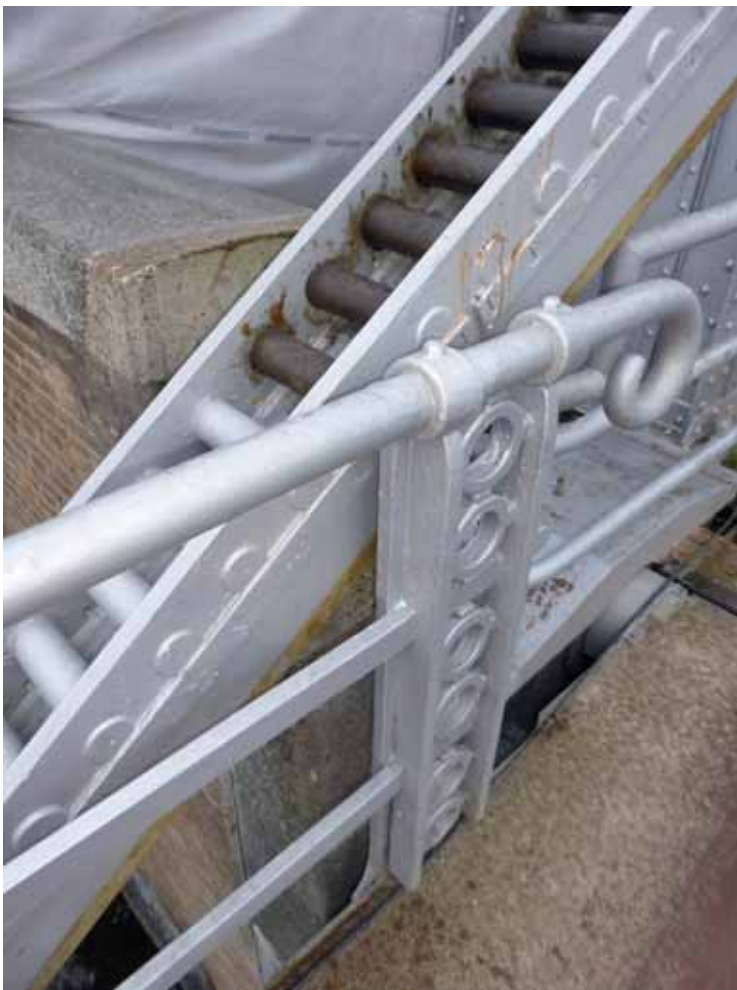
← De heugelstang en het leuningwerk, hier te zien in de nieuwe kleur, die de oude kleur zo goed mogelijk benadert.

uitgevoerd [2]. Op basis van de resultaten heeft Erfgoed Leiden en Omstreken de wens geuit om de oorspronkelijke kleur van 1934 weer te herstellen. Uit het onderzoek bleek dat de brug bij de bouw een zilver metallic-achtige kleur had. In de loop der tijd was de brug echter donkergroen in combinatie met een pastelwit geworden. Door de kennis die is opgedaan over de oorspronkelijke kleur, is

besloten de brug weer in een vergelijkbare kleur terug te brengen.

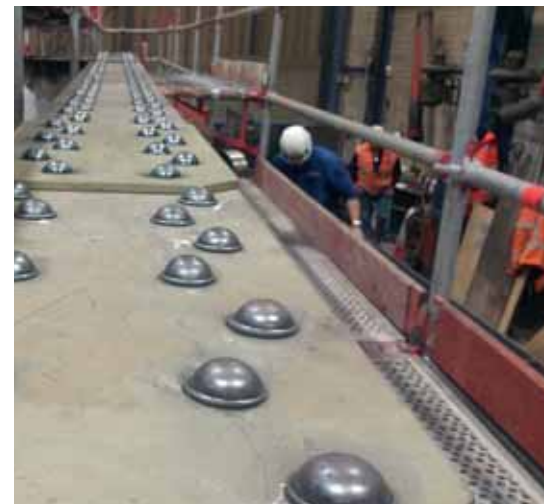
↓ Resultaat van het klinkwerk in de fabriek van Spie in Sliedrecht. Te zien is de bovenflens van de balanspriem. Over een grote lengte moesten de bestaande flensplaten worden los gemaakt en na het aanbrengen van de versterkingen opnieuw geklonken. Foto Peter Huissoon

Tevens is er voor gekozen om de nieuwe platen niet aan de bestaande constructie te verbinden met lasverbindingen, maar om deze te bevestigen met klinknagels. Eén van de eisen in het contract was daarom dat de aannemer aantoonbare ervaring moest hebben met het klinken van staalconstructies, een vak dat gelukkig nog door enkele aannemers wordt beheerst. In de werf van Spie in Sliedrecht zijn de klinknagels op authentieke wijze met een klinknageloven en pneumatische hamers aangebracht.

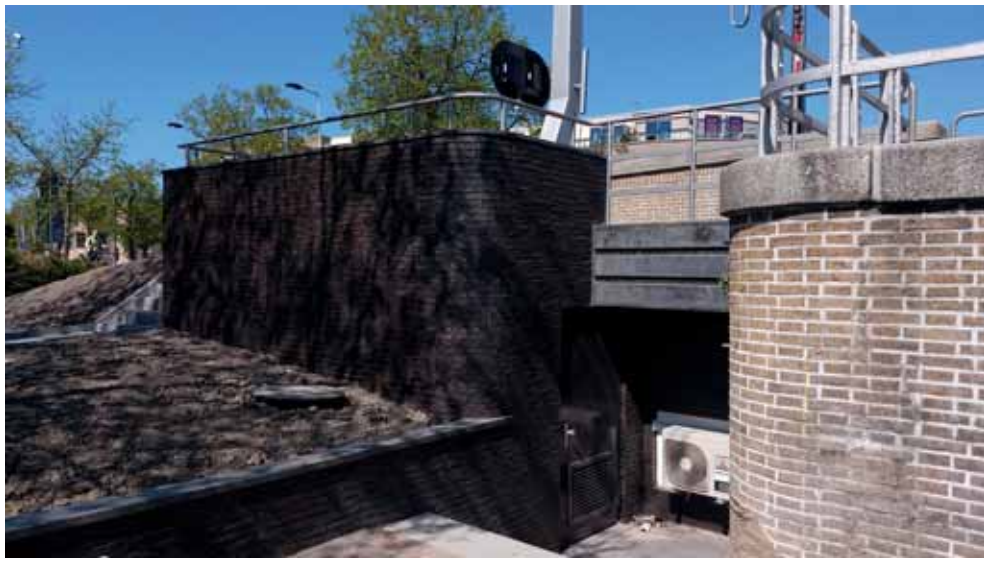
← De nieuwe technische ruimte van de brug, waar de besturingsinstallatie is ondergebracht. De ruimte sluit aan qua vormgeving en materiaalgebruik op de bestaande brug, maar steekt qua kleurgebruik af.

bestemming kreeg, diende een alternatieve locatie gevonden te worden voor de besturingskasten van de brug. In januari 2020 is de brug afgebouwd en gecombineerd met een deels nieuwe aandrijving en een nieuwe besturingsinstallatie. Deze besturingsinstallatie is ondergebracht in een nieuwe, technische ruimte. Deze is in het talud weggewerkt en staat in directe verbinding met de brugkelder waarin het bewegingswerk staat opgesteld. Door de nieuwe technische ruimte los te houden van het bestaande brugwachtershuis,

is de monumentale status van het brugwachtershuis zoveel mogelijk behouden. Door de ruimte in het talud onder te brengen, is de impact op de omgeving beperkt, terwijl tegelijkertijd de verbinding met de bestaande brugkelder kan blijven bestaan. Er is ook een aparte toegang gecreëerd tot het brugwachtershuisje via het dak van de technische ruimte, zodat ook tijdens een brugopening de ingang van het huisje veilig kan worden bereikt. Dit maakt het mogelijk om er bijvoorbeeld een winkeltje of een ijssalon te huisvesten.

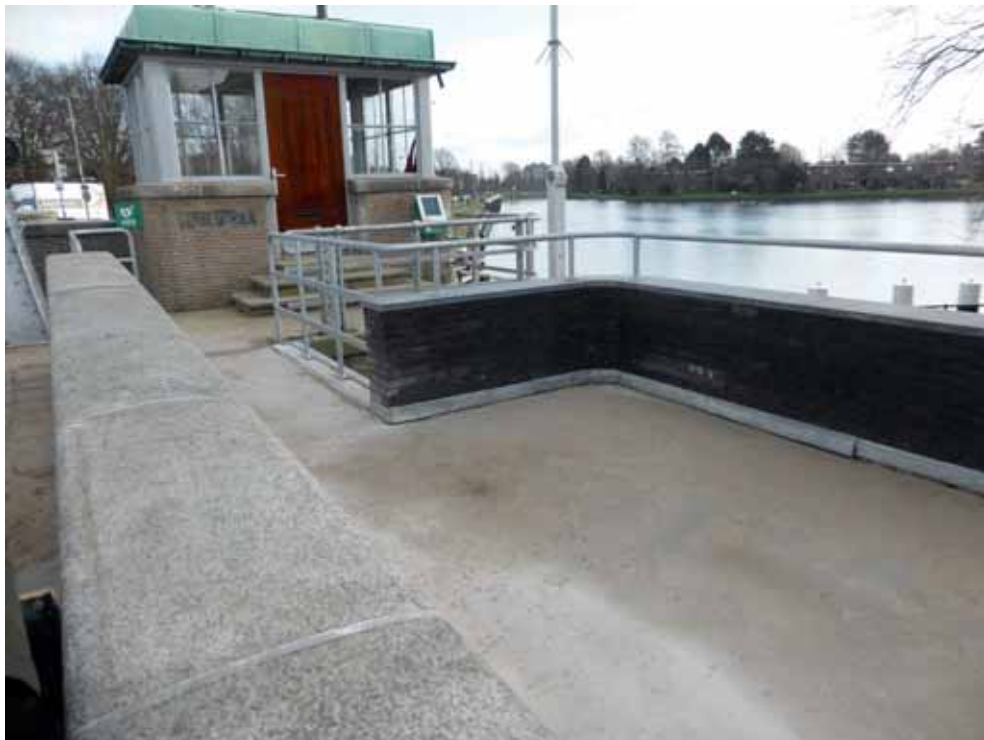
↑ De technische ruimte is via het brugwachtershuisje toegankelijk zodat deze ook in geopende stand bereikbaar is.

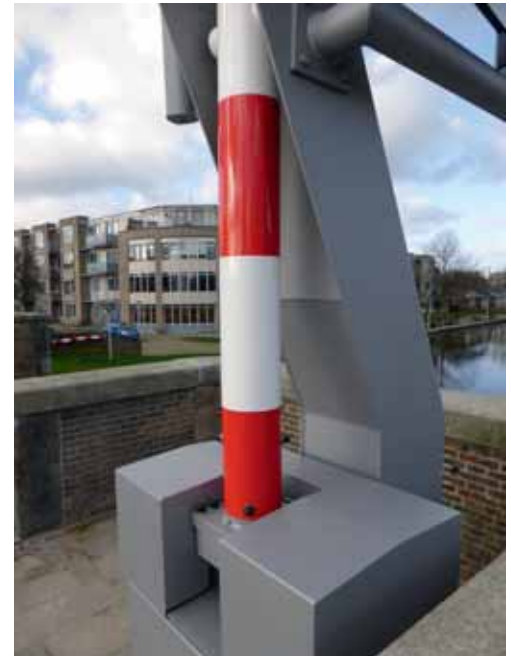
→ De omhulling van de afsluitboom aan de noordzijde. De verlichting, de bruglichten, de omroep en het ornament zijn aan één constructie bevestigd, waardoor het beeld veel rustiger is geworden en de oude situatie is hersteld.

Op verzoek van Erfgoed Leiden en Omstreken zijn de bestaande afsluitbomen voorzien van nieuwe omhullingen om de oude situatie te benaderen. Om het oorspronkelijke beeld terug te brengen, is daarom een moderne versie van de omhulling ontworpen waarmee de oude situatie kon worden hersteld.

Hiervoor moest wel een nieuwe camera-opstelling worden gezocht om de afstandsbediening mogelijk te maken. Aan de nieuwe omhulling zijn, net als voorheen, de openbare verlichting, de omroep en, als kers op de taart, de ornamenten weer teruggebracht.

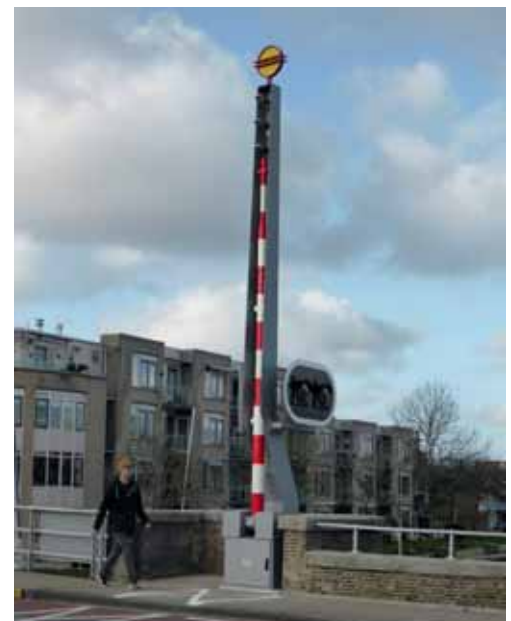
↑ Detail van de onderzijde van de afsluitboom, waarbij goed zichtbaar is dat bij het ontwerp is vermeden, dat er een knelzone ontstaat.

De omhulsels zoals die vroeger waren geconstrueerd (en ook nog wel zichtbaar zijn bij bruggen), zijn echter uit veiligheidsoogpunt niet meer acceptabel. Bij het openen van de afsluitbomen zou een voorbijganger bekneld kunnen raken tussen de boom en het omhulsel. Hier is een elegante oplossing voor gevonden door het omhulsel achter de kast te plaatsen en het onderste deel van de boom (de knelzone) vrij te houden.

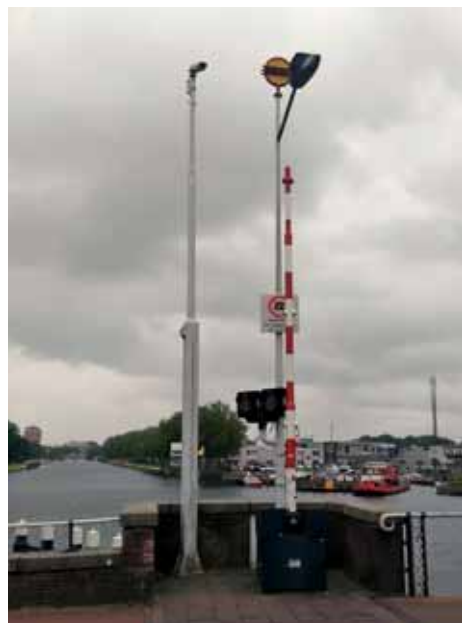
De situatie rond de afsluitbomen, voorafgaand aan het groot onderhoud (2016). Duidelijk zichtbaar is het 'verrommelde' aanzicht, door toevoeging van allerlei technische elementen. Het ornament met de trommels is op de lichtmast geplaatst.

Tegelijkertijd zijn er een groot aantal masten bijgekomen, waardoor het beeld erg onrustig werd. Zo stond er naast de afsluitboom een aparte cameramast en een lichtmast met het ornament.

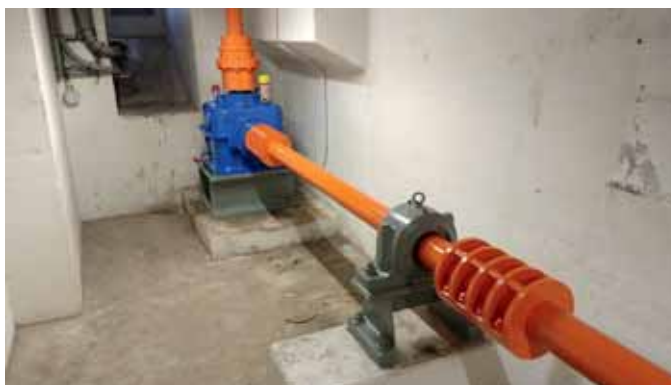
Deel van de gereviseerde aandrijving in de brugkelder, met een nieuwe hoektandwielkast met de verticale, uitgaande as die naar de hameistijlen gaat.

Het bewegingswerk is in de jaren '70 vervangen. Daarbij is de opstelling van het bewegingswerk grotendeels behouden gebleven, maar zijn de oorspronkelijk toegepaste, rechte heugelstangen vervangen door kromme heugelstangen. Door een uitgebreide herberekening, waarbij de belastingen op het bewegingswerk nauwkeurig zijn bepaald, is geconcludeerd dat het bewegingswerk grotendeels gehandhaafd kan blijven. Slechts enkele onderdelen van het bewegingswerk dienden vervangen te worden om te voldoen aan de huidige eisen. Zo moesten de hoektandwielkasten, de elektromotor en de rem vervangen worden.

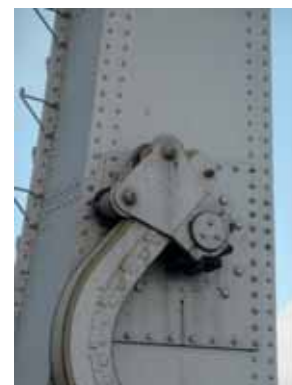
De kromme heugel volgens het principe van het Werkspoorsysteem.

Kenmerk daarvan is dat de heugel naar boven is gekromd in tegenstelling tot het 'Rijkswaterstaat-systeem', waarbij de kromming naar beneden wijst. Het grote voordeel van het Werkspoorsysteem is dat als de rem gelicht wordt, de heugel door zijn eigen gewicht in positie blijft en de brug niet onbedoeld kan openen. Nadeel is dat de pennen van de heugel gevoeliger zijn voor vervuiling.

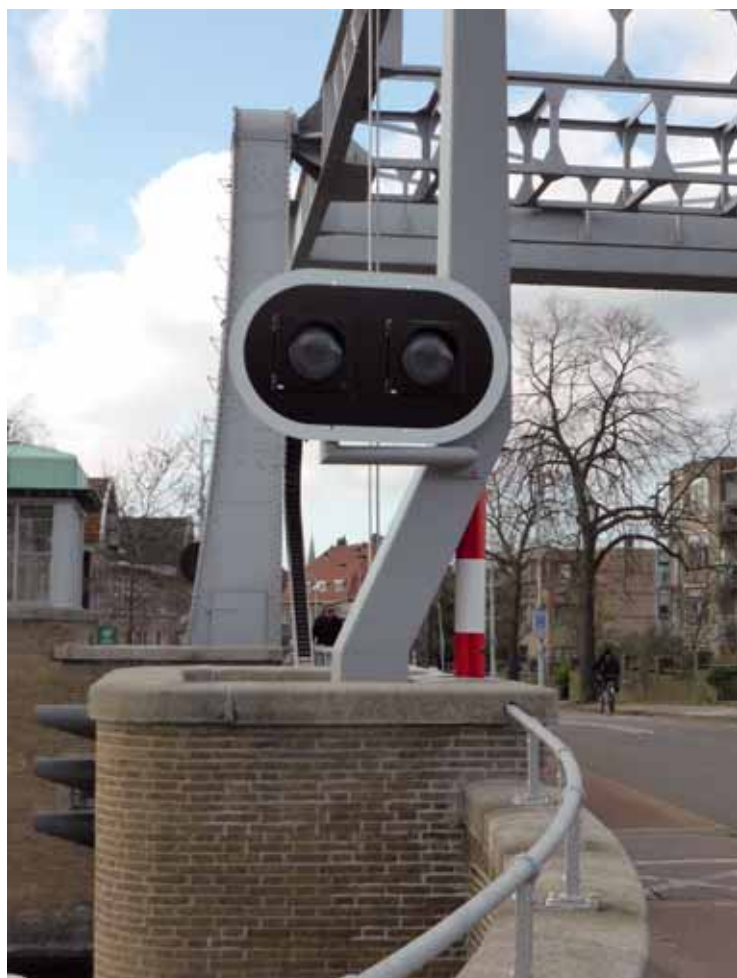
Detail van de nieuwe bruglichten, bevestigd aan de nieuw omhulsels van de afsluitbomen.
