RENOVATIE NIJKERKERBRUG

MINIMALE HINDER DANKZIJ
INTENSIEVE SAMENWERKING

ir. Richard ter Maten | Vogel B.V.

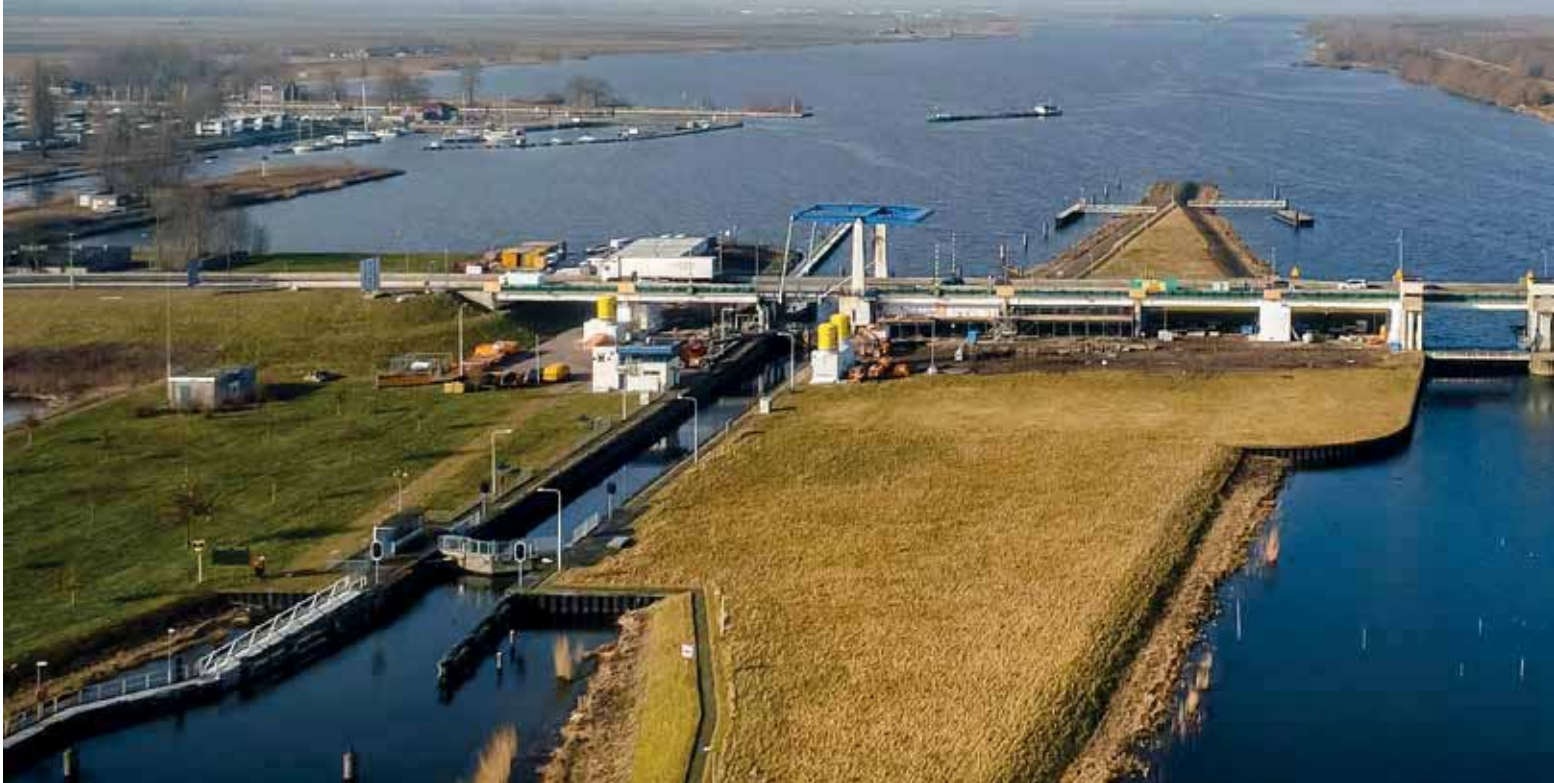
1 Nijkerkerbrug

De Nijkerkerbrug (fig. 1) is de verbinding voor snel en langzaam verkeer tussen Gelderland en Flevoland over het Nijkerkernauw. Over de brug loopt de N301, de provinciale weg die de A28 met de N305 verbindt. De brug is in gebruik genomen tussen 1963 en 1965. De Nijkerkerbrug heeft een totale lengte van 300 m, opgebouwd uit 15 overspanningen. Eén overspanning betreft een beweegbare

basculebrug. De aanbruggen met overspanningen van 19,5 m zijn opgebouwd uit prefab I-liggers met een in het werk gestort dek. Een bijzondere eigenschap van de voorgespannen I-liggers is dat hier geen reguliere dwarskrachtwapening aanwezig is.

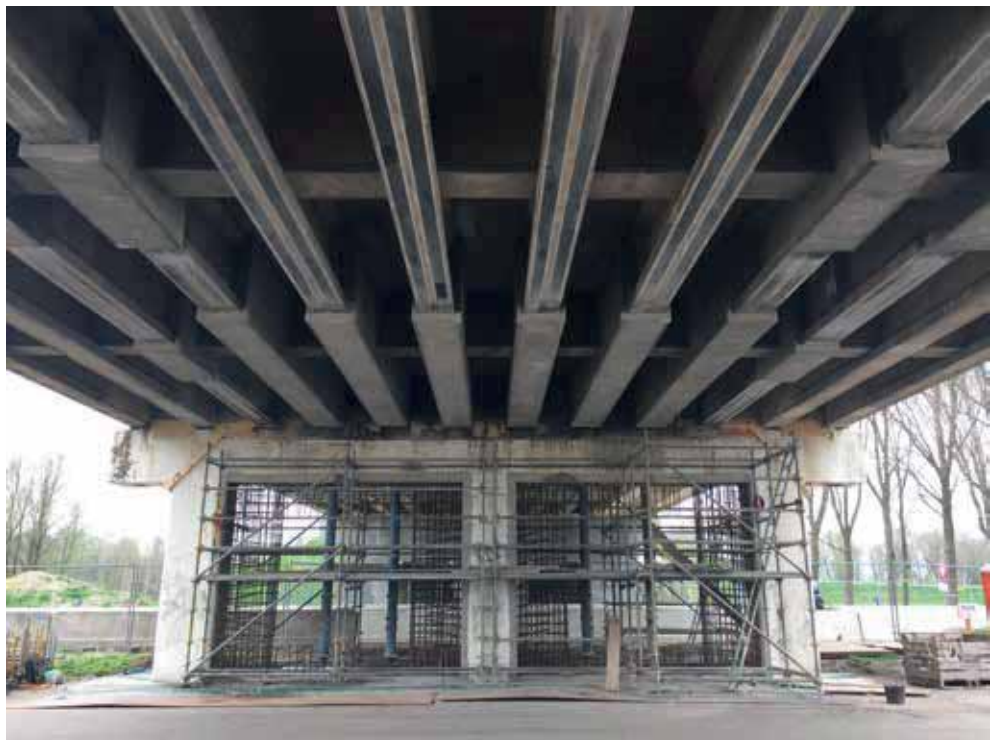
2 Steunpunt tijdens uitvoering. De liggers zijn van versterking voorzien.

De constructieve versterking van de pijlers bestond uit het aanbrengen en verankeren van kolommen en onder- en bovenbalken. Na het plaatsen van de bekisting is de versterking voorzien van zelfverdichtend beton. De voordelen van deze versterkingsmaatregel zijn onder meer het behoud van bouwhistorische waarde (behoud bestaande uitstraling), het positief ecologisch effect (vogels nestelen bovenin in de hoeken) en sociale veiligheid (openheid door sparing).

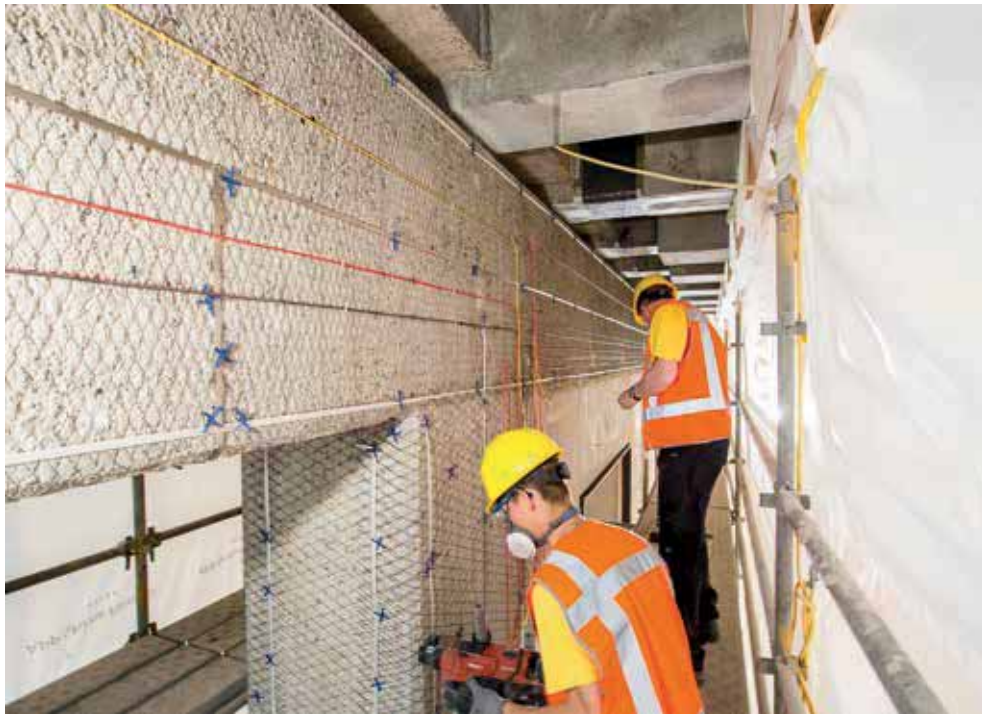
Om betonschade door wapeningscorrosie te voorkomen en de constructieve functie tussen bestaand en nieuw beton te borgen, zijn de pijlers voorzien van kathodische bescherming (KB). De pijlers zijn ter plaatse van de versterkingen voorzien van titaniumstrips en aan de buitenzijden van titaniumnetten (fig. 3). Tussen de te beschermen wapening (kathode) en het titanium (anode) is een lage spanning van ongeveer 5 volt aangebracht. Dit heeft als gevolg dat de wapening continu een beschermstroom ontvangt waarmee corrosie

3 Applicatie van kathodische bescherming ter behoud van de steunpunten

en onthechting tussen bestaand beton en de versterking wordt voorkomen. Het KB-systeem van de pijlers is afgewerkt met een laag spuitbeton en coating.

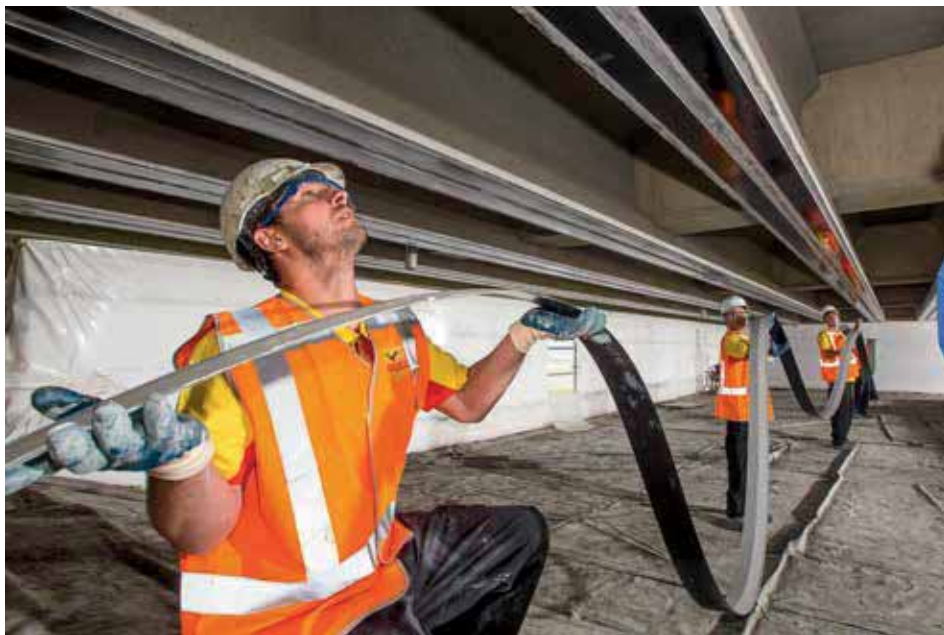
Van de voorgespannen I-liggers onder het rijdek is de momentcapaciteit vergroot door het toepassen van koolstofvezellamellen (CFRP: carbon fiber

reinforced polymer). De liggers worden, afhankelijk van de overschrijding, voorzien van twee of vier lamellen over de gehele overspanning (fig. 4). De lamellen zijn verlijmd met epoxy en aan het begin en einde van de lamel verankerd door middel van toepassen van koolstoflijmwapening op voorgespannen liggers, waarbij het verkeer doorgaand gebruik blijft maken van de brug, is uniek in Nederland.

4 Verlijmen van koolstofvezel lamellen aan de I-liggers

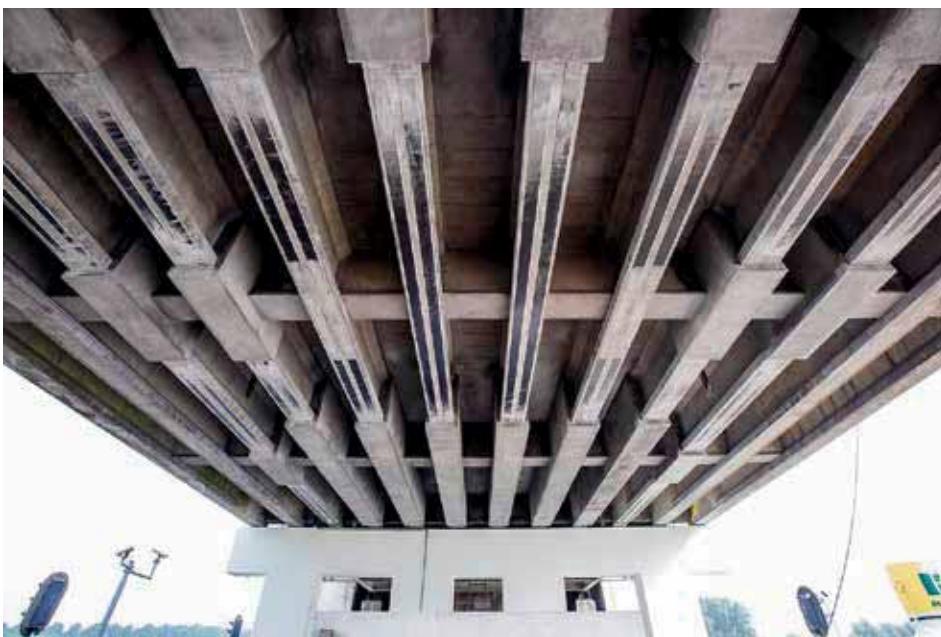
6 Langs- en dwarsliggers na aanbrengen lijmwapening en dwarskrachtversterking

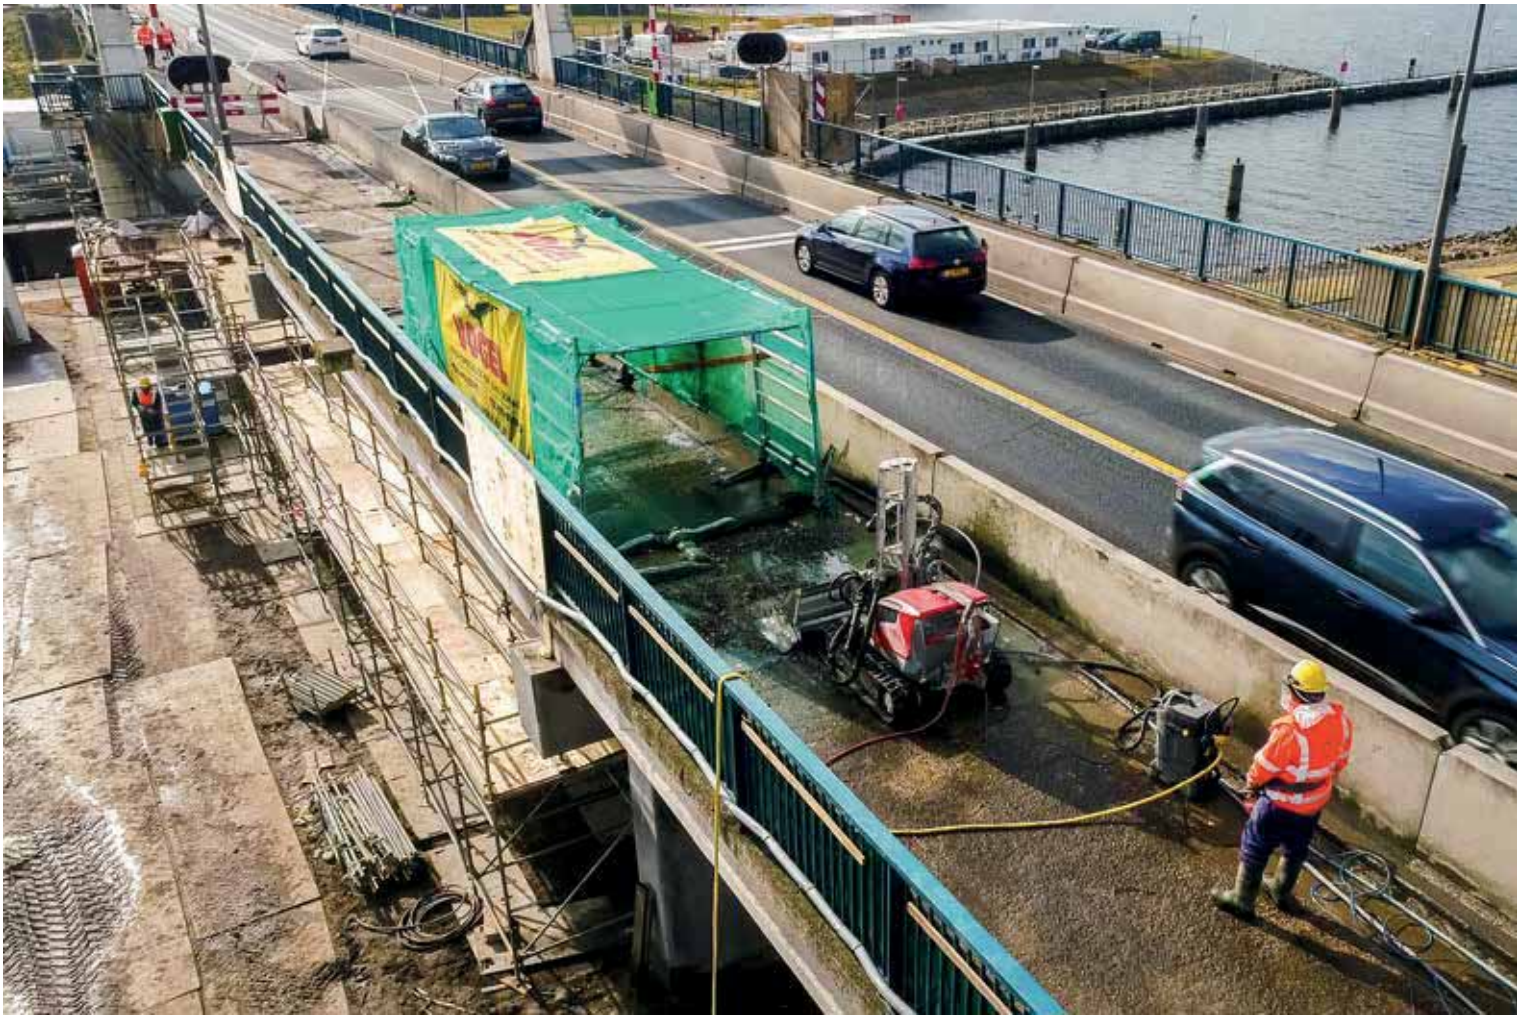
7 Inzet van hydro-demolition-robot ten behoeve van het saneren van slechte betondelen
