# RESTAURATIE VAN DE HISTOR

# ISCHE MELKBRUG IN HAARLEM

ing. J.C. Zoutendijk

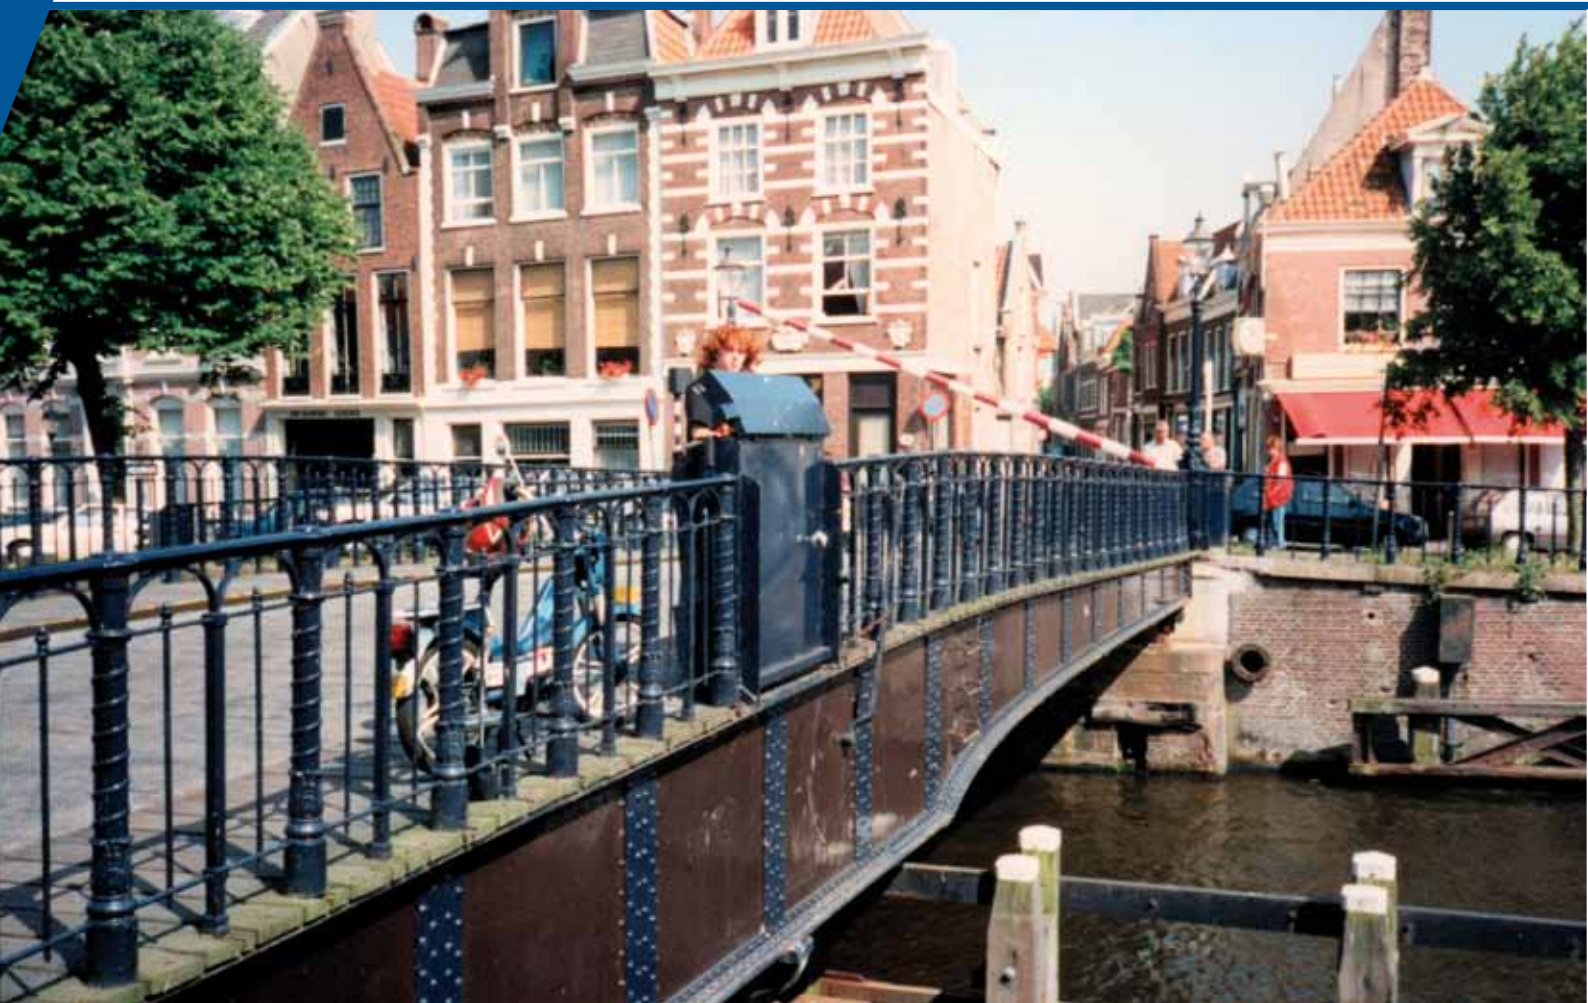
De Melkbrug voor de restauratie

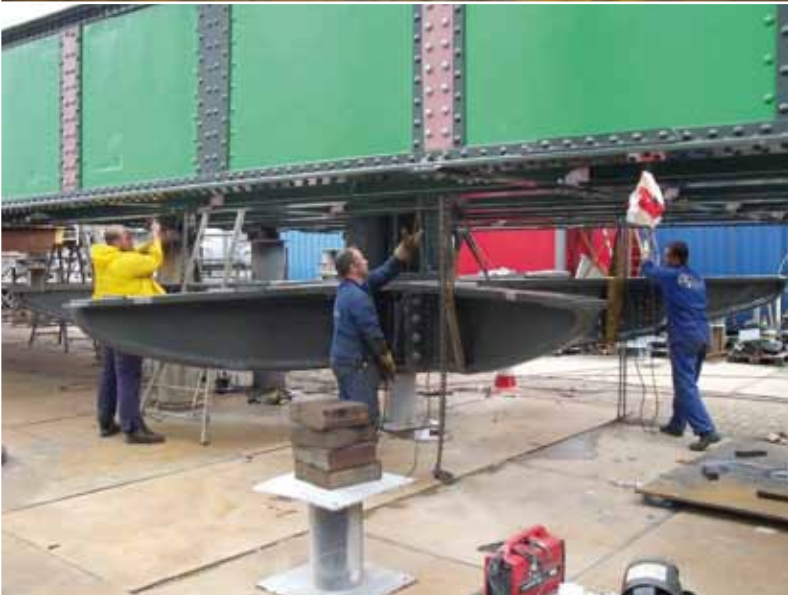
Linksboven: Schade aan flens dwarsverband  
rechtsboven: Schade aan het dwarsverband  
links: montage van de 6-armige brugdrager
