INSPECTIE METSELWERK BOOGBRUGGEN

Menno ten Cate | Gemeente 's-Hertogenbosch

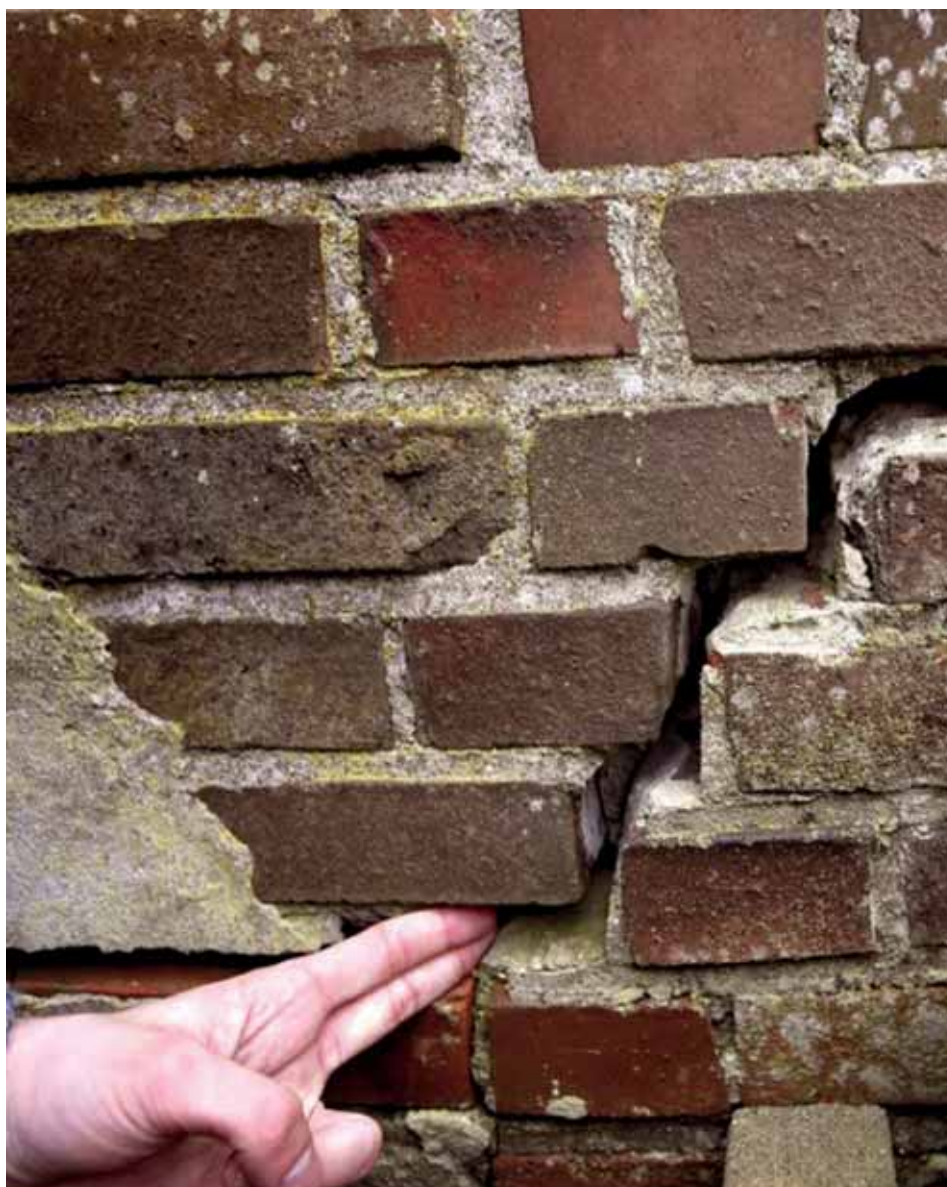
7a+b Gedeeltelijk bezwijken fundering

Wanneer slechts een deel van de fundering bezwijkt (door bijvoorbeeld onderspoeling, rotte paalkoppen, e.d.), ontstaat een diagonale scheur vanaf de onderkant van het landhoofd tot in de frontmuur. Wanneer deze schade zich verder kan ontwikkelen, kan dit leiden tot het instorten van het losgescheur-

de deel, instabiliteit van het bovenliggende grondpakket, randverzakking van de toog en instabiliteit van de frontmuur. Aanwijzingen voor dit bezwijkmechanisme zijn het ontstaan van een diagonale scheur en een afwijking in de lijn van de lintvoegen.

Zettingen (gelijkmatig of kantelen) van één van de landhoofden (zie fig. 6) zorgt voor een verandering van de vorm van de gemetselde boog. Door de vormverandering vermindert de samenhang en sterkte van de boog. De oorzaak voor dit mechanisme is te vinden in de fundering van het landhoofd (zie fig. 7).

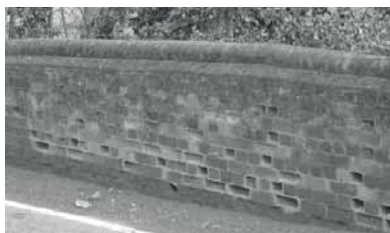
10 Vorstschade

Als gevolg van de vorst–dooicyclus kunnen schilfers van het metselwerk afspatten. Dit komt vooral voor in gebieden met natte, koude winters.

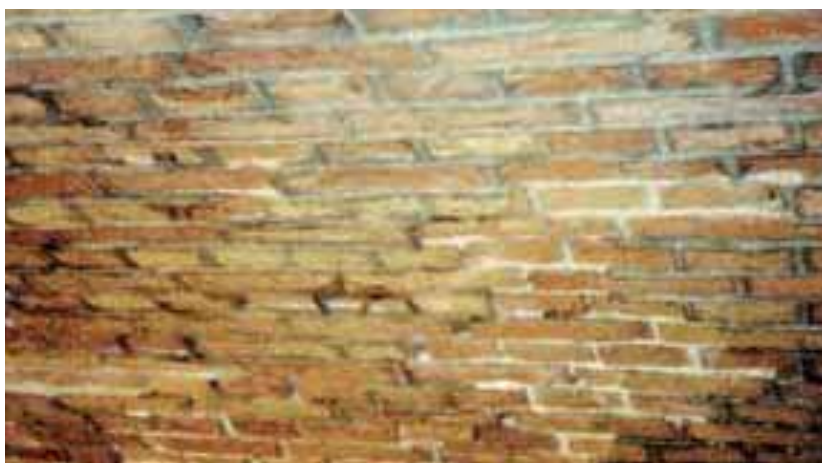
12 Schade a.g.v. sulfaat

Een typisch schadebeeld is het afspringen van schollen metselwerk. Soms gaat het ook om het uitdrukken van de voegen, gepaard gaand met zwellen, laagvorming in of verkrummen van de metselmortel.

Soms staat de muur daarbij bol. In dat geval kan het beeld gemakkelijk worden verward met dat van vorstschade.
