VERVANGING BASCULEBRUGGEN OVER DE WESTSLUIS TE TERNEUZEN

ing. J.C. Zoutendijk
foto's: ing. J. den Toom

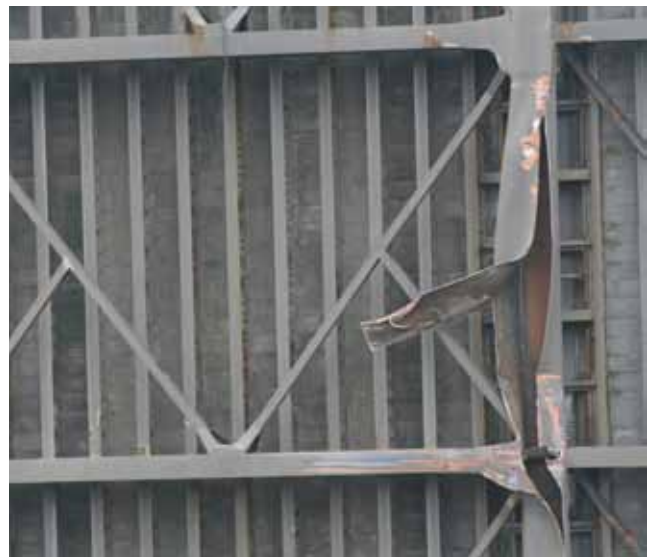
afb. 1 Schade na aanvaring

In februari 2006 is de noordelijke basculebrug echter door een autoschip zwaar aangevaren. De schade aan de brug was aanzienlijk, waardoor die niet meer kon worden bewogen. De onderrand van het kokerprofiel van de hoofdligger was totaal afgescheurd (afb. 1) en ook de ankers van de draaipuntstoelen waren gedeeltelijk uit de betonfundering getrokken. Na overleg tussen de Bouwdienst van Rijkswaterstaat en de beheerder, het Waterdistrict Westerschelde van de Directie Zeeland van Rijkswaterstaat, werd een aantal maatregelen genomen om een veilige situatie te creëren. De brug die niet meer

kon worden gesloten, werd in open stand afgetuid om de draaipunten en de hoofdliggers te ontlasten bij harde wind. Direct daarna werd de hoofdligger verstijfd door een balkconstructie op de onderrand te lassen. Dit provisorium was een tijdelijke maatregel.

Rijkswaterstaat heeft met een aantal aannemers gesprekken gevoerd om te inventariseren hoe uiteindelijk de brug definitief gerepareerd diende te worden. Het constructiebedrijf Hollandia uit Krimpen a/d IJssel kwam met een alternatief voorstel om de tijdelijke reparatie, balkconstructie aan de onderflens van de hoofdligger, te vervangen door een degelijkere uitvoering die dan zeker één jaar goed zou functioneren. Ook aan de verankering van de draaipuntstoelen werden reparaties verricht. Na deze noodreparaties kon de brug ook weer worden bewogen. Tijdens het uitvoeren van deze voorzieningen kon de scheepvaart met af en toe een tijdelijke stremming gewoon doorgang vinden.

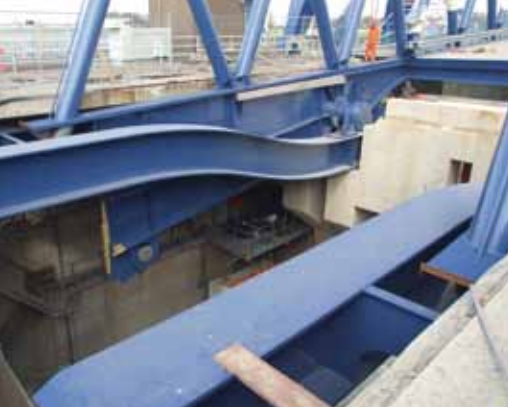
linksboven: De onderslagbalk met hoofddraaipunt
 linksonder: Autoschip passeert de brug
 rechts: Brug gereed

Het naar achteren plaatsen van het hoofddraaipunten over circa 2 meter had tot gevolg dat de belastingen op de betonnen consoles en de voorwand van de kelderpijler toenamen. Gezien de onzekerheid over de wapening in de kelderwand was dit niet acceptabel. Dit probleem is opgelost door het toepassen van een onderslagbalk. Dit zijn twee stalen balken aan weerszijden van de hoofd-

ligger waarop de draaipuntstoelen steunen. De balken zijn opgelegd op de betonnen console direct achter de voorwand en op een stelling tegen de achterwand van de kelder. Hierdoor bleef de belasting vanuit het draipunt op de keldervoorwand gelijk aan die bij de oude situatie. Een bijkomend voordeel van de onderslagbalk was dat de krachten van de hydraulische aandrijfcilinder niet op de betonnen voorwand werden afgevoerd maar werden kortgesloten binnen de balk en de brugconstructie.

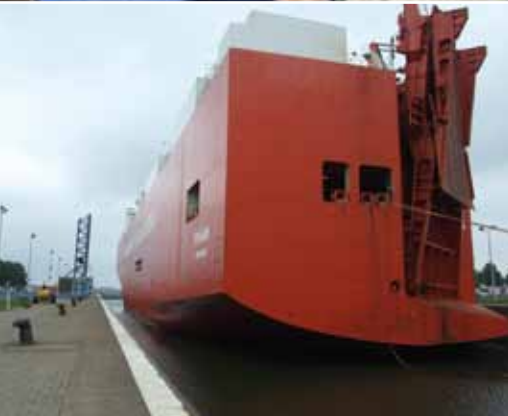
Hoewel de bruggen een zogenaamde vrije doorvaart gaven vonden er toch meerdere aanvaringen plaats. In de meeste gevallen ontstond daarbij schade aan een van de basculebruggen. Deze aanvaringen werden voornamelijk veroorzaakt door de autoschepen. Deze schepen zijn in onbeladen toestand, als ze hoog op het water liggen, extra zijwindgevoelig, waardoor ze, zeker met een straffe oostenwind, makkelijker naar de brug toe drijven en daarbij nog een zodanige slagzij hebben dat de hoge opbouw van het schip (zijkant brug op circa 20 meter boven kanaalpeil) ver over de kolkwand heen hangt. Omdat de onderkant van de brug tot circa 20 meter boven het kanaalpeil reikt wordt in zo'n situatie de brug wel makkelijk geraakt en beschadigd. Ten tijde van de opening van deze bruggen in 1968 waren de schepen nog niet zo hoog en hadden er ook nog niet veel aanvaringen plaats gevonden. Maar

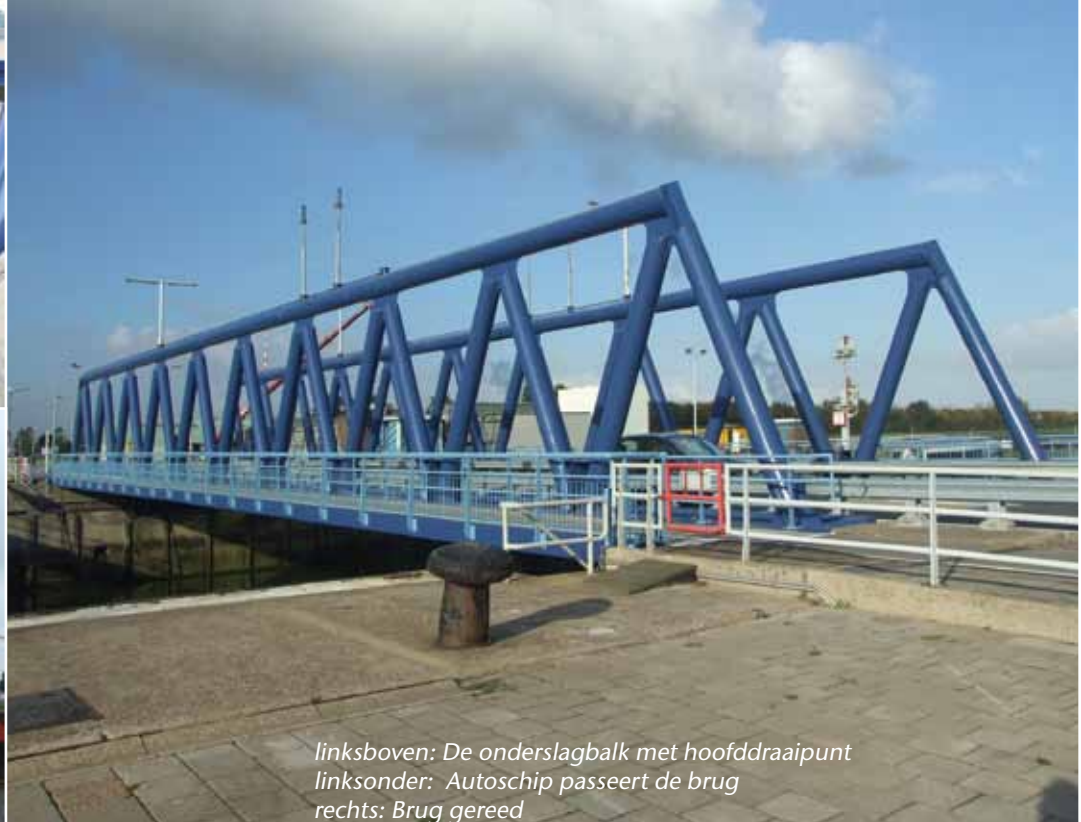
Deze nieuwe basculebrug bestaat uit twee vakwerkhoofdliggers met een in de onderrand geïntegreerde rijvloer van een orthotrope plaatconstructie. Het vakwerk van de inmiddels in gebruik genomen verkeersbrug is opgebouwd met ronde buisprofielen waarbij de diagonalen aan de onderrand zijn aangesloten met schetsplaten. Aan de bovenrand (buisprofiel) van het vakwerk sloten de diagonalen in eerste instantie aan als buis op buis aansluiting, dit gaf echter problemen ten aanzien van vermoeiingssterkte, en daarom zijn deze aansluitingen later ook uitgevoerd met schetsplaten.

De basculebrug heeft een lengte van 42,30 meter (dek-lengte), een totale breedte van 17,80 meter en de hoogte van het vakwerk boven het rijdek is circa 6,60 meter. De doorvaartbreedte is 38 meter. Het gezamenlijk gewicht van brug en ballast bedraagt circa 900 ton.

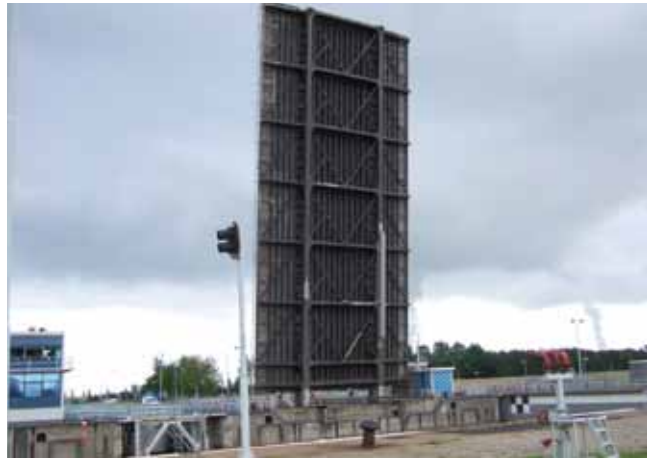
Tijdelijke balkconstructie aan hoofdligger
