# VERVANGING DRAAIBRUG ZUIDWOLDE

ing. B. Spaargaren en ir. R. Delhez

De gemeente Bedum heeft Grontmij in augustus 2003 de opdracht gegeven de bestekvoorbereiding en directievoering voor de renovatie van de draaibrug Zuidwolde uit te voeren. In juni 2005 is de brug opgeleverd, na een feitelijke bouwperiode van ongeveer 6 maanden.

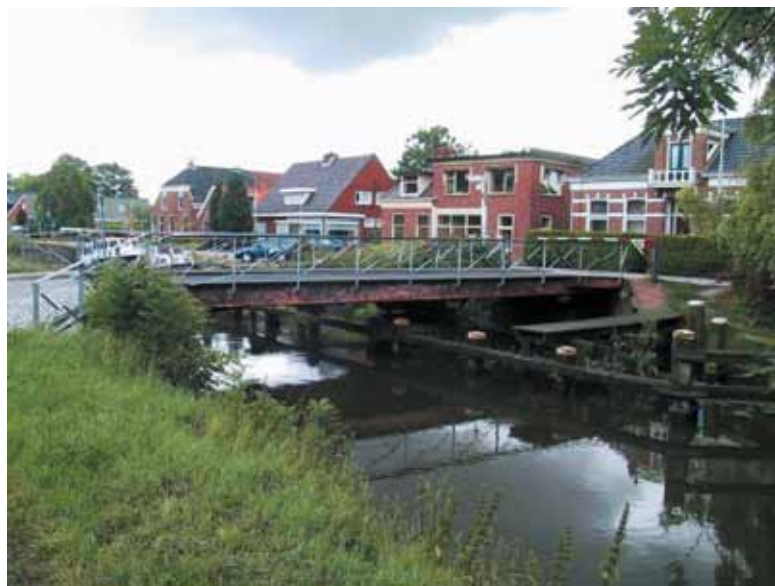
Overzicht oude draaibrug zuidzijde

daarin opgenomen het draaipunt van de brug. Ter bescherming van de opengedraaide brug was een houten remmingwerk opgenomen. De fundering bestond uit houten palen, met daarop houten vloeren waarop het metselwerk was aangebracht.

De stalen brug was oorspronkelijk ontworpen als een ongelijkarmige draaibrug, waarbij de draaipuntpijler naast de enkele doorvaart lag en er een asymmetrisch dwarsprofiel aanwezig was. De lengteas van de brug lag hierbij in het hart van de brug.

De totale lengte van de brug was 14,75 meter, de breedte van het brugdek was 4,50 meter, waarvan 3 meter voor de rijweg. De doorvaartbreedte was 6,10 meter en de doorvaarthoogte bedroeg ongeveer 1,25 meter.

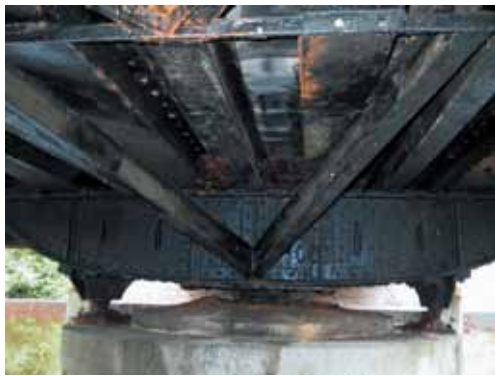
*links boven: De dubbele geklonken draagarm*

De brug werd ter plaatse van het draaipunt gedragen door een dubbele draagarm in geklonken uitvoering. Op deze arm lagen de langsliggers van de brug.

Ten opzichte van het oorspronkelijke ontwerp zijn hier extra langsliggers bijgeplaatst. Er was hier een bonte mengeling van geklonken liggers, oude gewalste I-profielen en 'nieuwe' breedflensbalken te zien. De draagarm was voorzien van twee steunwielen. Deze wielen steunden de brug alleen in gesloten stand, zodat het draaipunt ontlast werd als er verkeer over ging. Bij het opendraaien van de brug steunden deze wielen niet meer op een loopbaan, de brug balanceerde dan als een kompasnaald geheel op de draaispil. De brug was volledig uitgebalanceerd. De draagwieg en daarmee de gehele brug, hing in een muts op de draaispil. In de muts was een bolvormig lager aangebracht, dat draaide op de kop van de spil, op het taatslager. De draaispil was door middel van ingegoten spilplaten in de middelpijler opgenomen. Origineel was de brug, vanwege het relatief slappe brugdek, voorzien van fraaie spanjukken. In 1983 zijn er ingrijpende veranderingen aangebracht door een

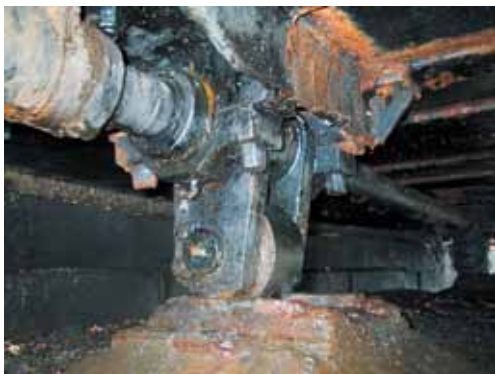
*links onder: Het opzetwerk met één van de oplooprollen*

Het opzetwerk was in de loop van de tijd ook al aangepast. In eerste instantie bestond het opzetmechanisme uit twee excentrikschijven op een as met een hefboom. Omstreeks 1978 is het opzetwerk veranderd waarbij de excentrikschijven zijn vervangen door twee oplooprollen.

Gezien het gewicht van de brug en lastige bediening van de hefboom van het opzetwerk werd er toen tevens een overbrenging gemaakt door middel van een reductiekast met handslinger. De oploopwielen grepen aan in de twee opleggingen, voorzien van fixatienokken. Hiermee verkreeg de brug zijn vaste ligging.

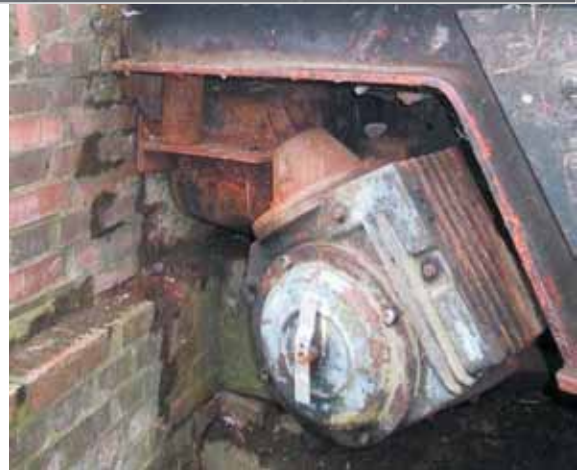
*De reductiekast van de gesloopte brug*

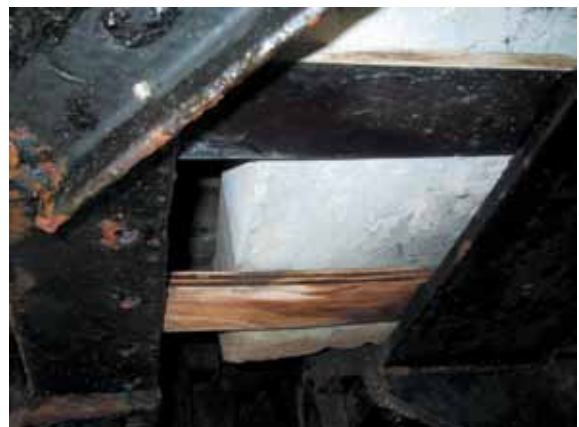
*Op deze creatieve wijze was er extra ballast aangebracht*

Het brugdek bestond zowel voor de rijweg als ook voor de voetpaden uit een houten dek. De dekplanken van het rijdek werden later voorzien van een gesloten slijtlaag. De brug werd bewogen door menskracht. Na het handmatig sluiten van een drietal draaihekken, moest de brugwachter eerst de brug afzetten. Met behulp van een handslinger werd het op en afzetmechanisme bediend en werden de oploopwielen ingetrokken. Door het ballastgewicht in de korte arm van de brug, zakte de brug aan deze zijde en werd de brug aan de oplegzijde opgetild van het landhoofd. De uitgekiende balanceringszorgde ervoor dat de brug niet verder doorzakte. Zoals op één van de foto's is te zien, is het aanbrengen van ballastgewicht wel heel "creatief" opgelost.
