ANTIEKE GIETIJZEREN BOOGBRUG HEEFT RESTAURATIE NODIG

P. Spits

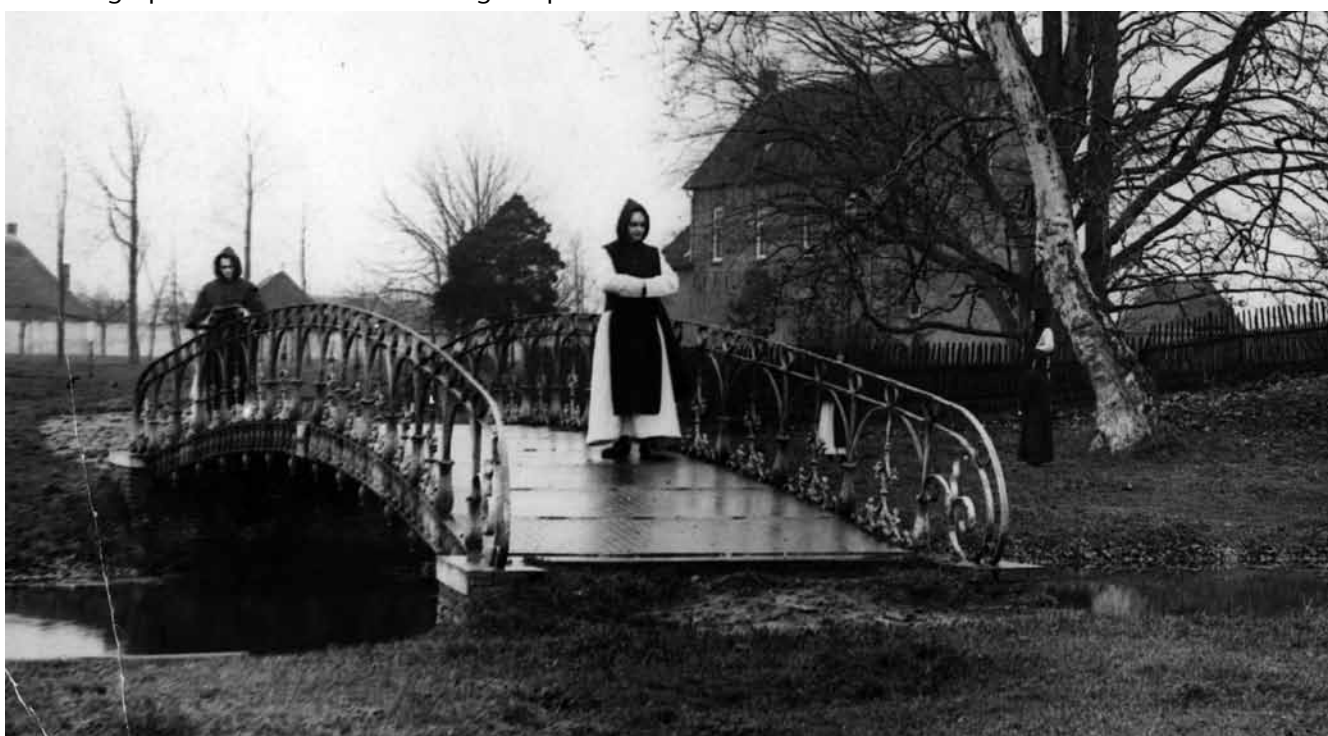
afb.1. De boogbrug omstreeks 1930, nog met complete leuningen en twee kloosterlingen van de abdij Mariënkroon

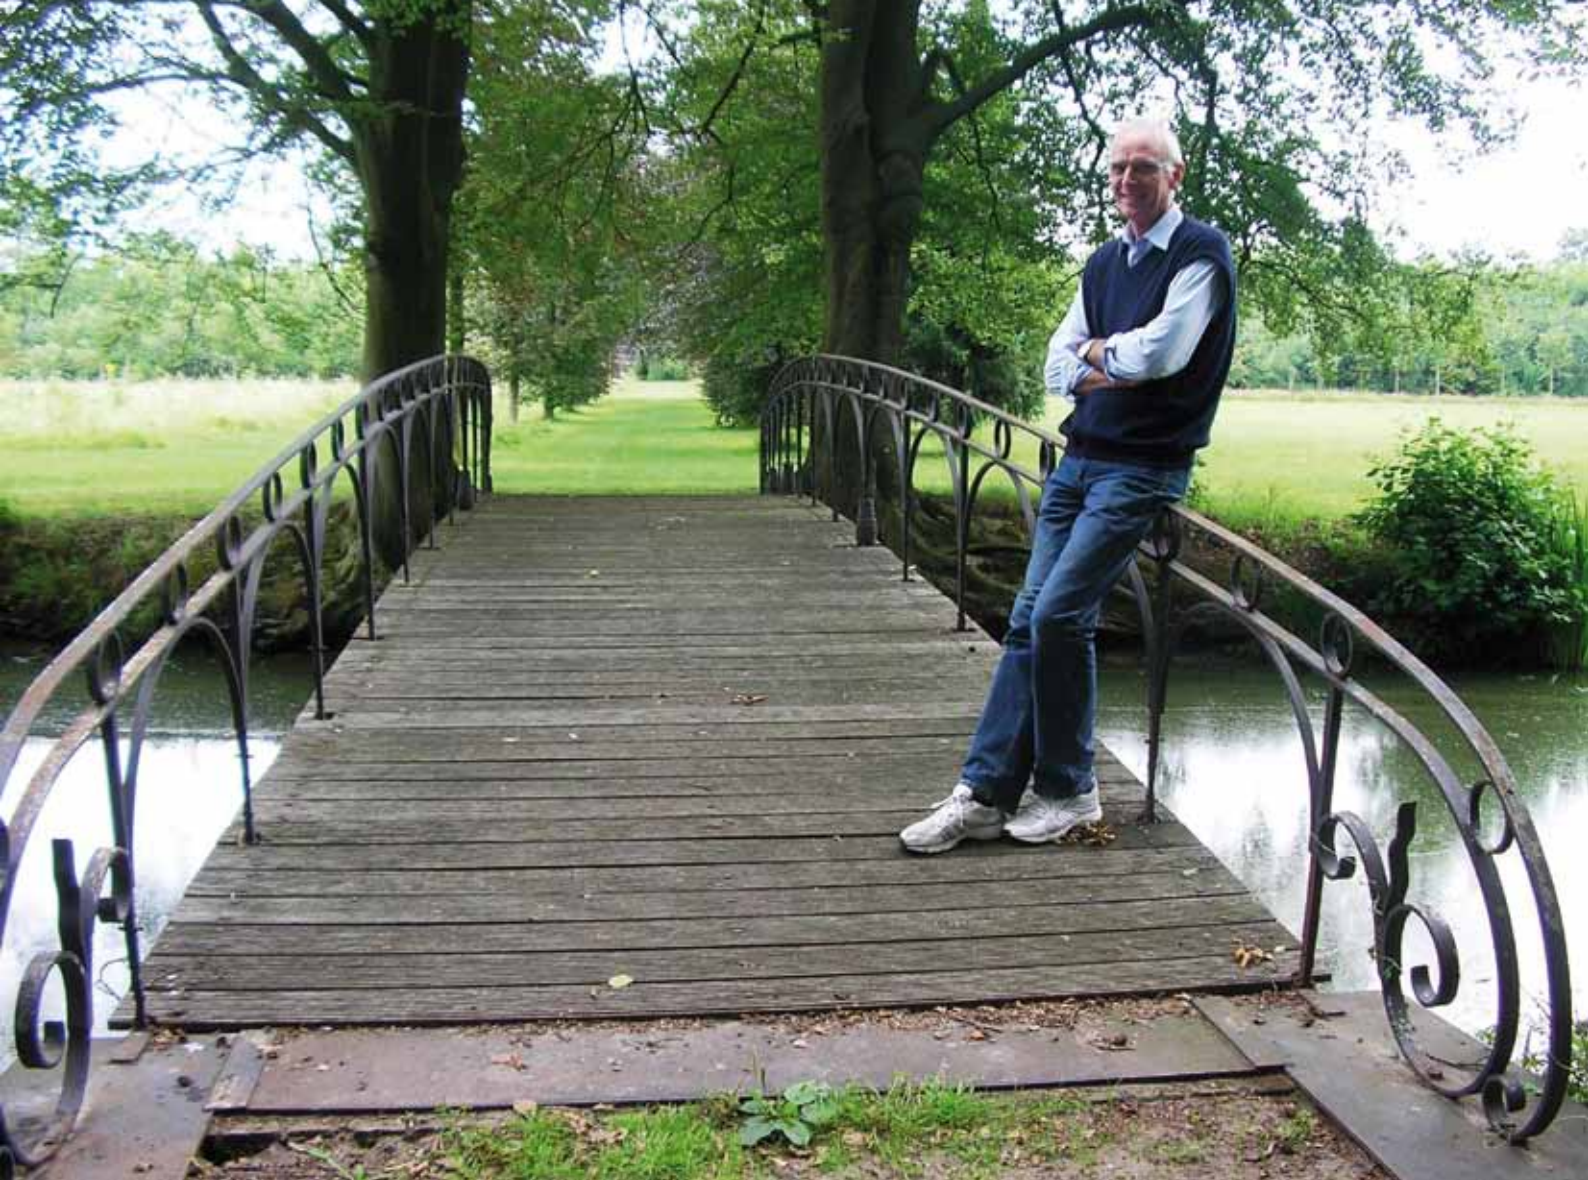
De huidige toestand van de brug is niet best. De beheerder van het complex, de heer Jan Smits, vertelt dat in de loop der jaren de nodige smeed- en gietijzeren ornamenten, die bepalend zijn voor het aanzien van de brug, zijn losgeraakt (geroest) en in het water gevallen. Een 'kale' brug is overgebleven. (afb. 2)

boven: afb.2. Beheerder Jan Smits op de kale brug die hij graag weer in oorspronkelijke luister hersteld wil zien
 rechtsmidden afb. 3.Detail van een baluster in de huidige staat
 rechtsonder: afb. 4. Detail van de hoofdlijger in huidige staat

De huidige eigenaar van het complex, Stichting Mariapoli Mariënkroon, heeft met subsidie van de provincie Noord-Brabant een restauratieplan laten opstellen voor alle rijksmonumenten die op het terrein van de abdij aanwezig zijn. Een eerste kostenraming voor de boogbrug komt op ruim € 125.000. Omdat andere monumenten prioriteit krijgen, komt het behoud van de boogbrug helaas onder druk te staan.

Wie de brug in de huidige 'kale' verschijning ziet, kan zich haast niet voorstellen hoe de rijke versieringen het beeld zouden verfraaien. Beheerder Smits hoopt dat op één of andere manier een restauratieplan kan worden opgesteld en verwezenlijkt. Hij realiseert zich maar al te goed dat daarvoor veel geld nodig is en fondsenwerving noodzakelijk zal zijn. Maar het doel is zonder meer de moeite waard: behoud en herstel van een unieke gietijzeren parkbrug. De stichting Mariapoli Mariënkroon zoekt nog naar financiering voor de restauratie.
